ИНФОРМАЦИЈЕ О ОБЈЕКТИМА СПЦ КОЈИ СУ 15. СЕПТЕМБРА 2008. ГОД. У ПРИЗРЕНУ ПРЕДАНИ КОМИСИЈИ СВ. АРХ. СИНОДА СПЦ

Укупно 8 локација на којима је извршен процес обнове у складу са Меморандумом из 2005 год. биће предати СПЦ као власнику 15. септембра 2008. године и оспособљени за активно коришћење и насељавање.

У наставку следи преглед објеката који су обновљени уз кратке опаске о току обнове, фотографије екстеријера и ентеријера као и конкретне предлоге за сваки објекат.

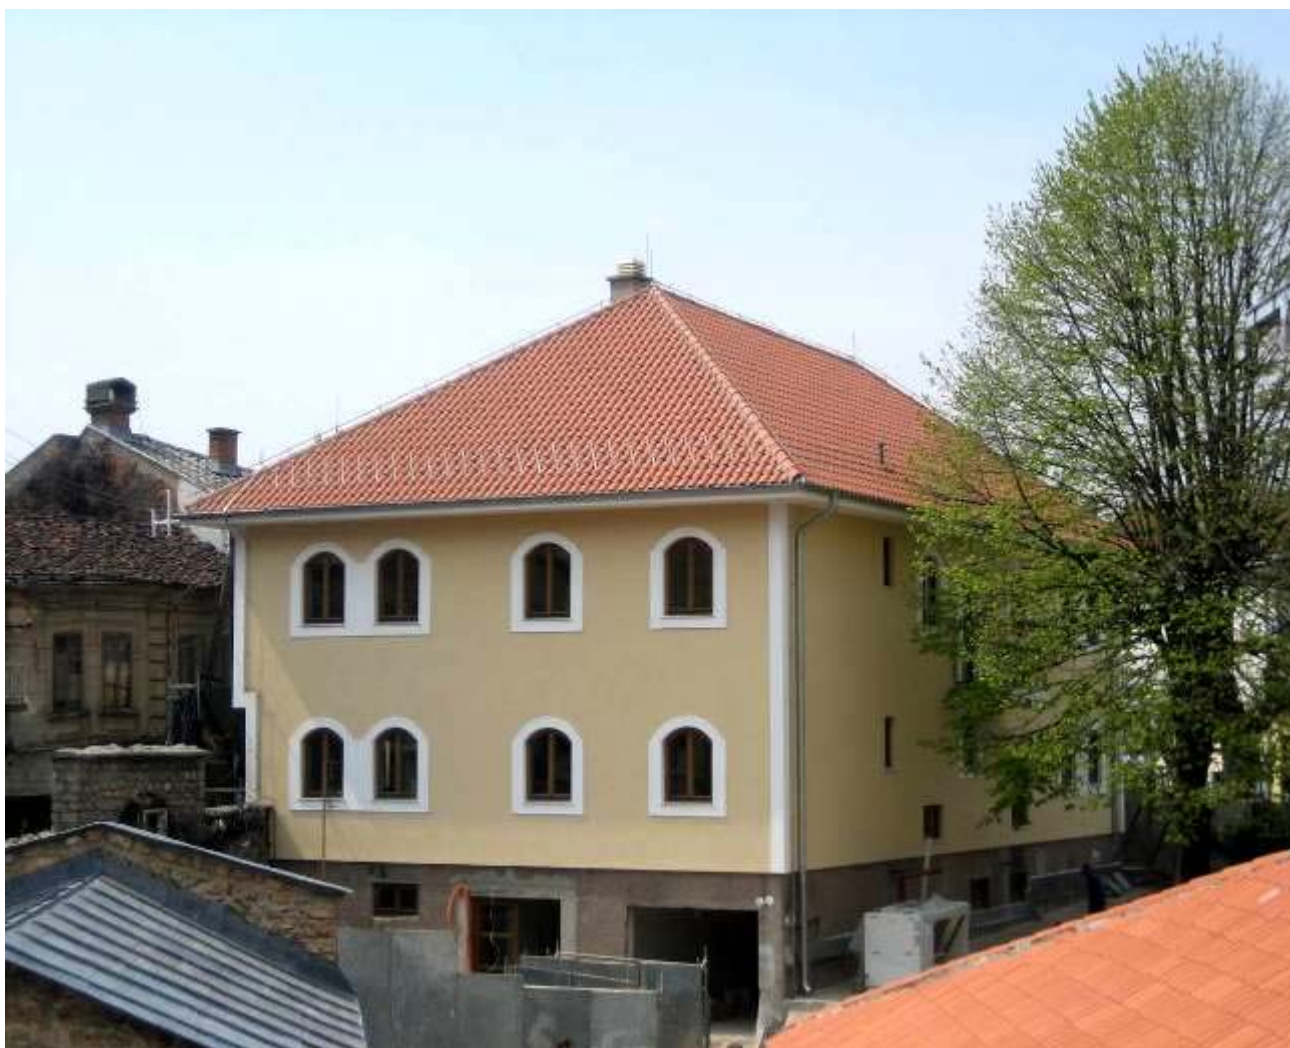
Поглед на источну фасаду Владичанског двора у Призрену (април 2008.)

У току 2007. године урађен је највећи део посла. Санирани су зидови, изливена је плоча на месту дрвене конструкције и направљена је нова кровна конструкција са поткровљем у коме се налази неколико соба. У току пролећа 2008. године радови на владичанском двору су у потпуности завршени.

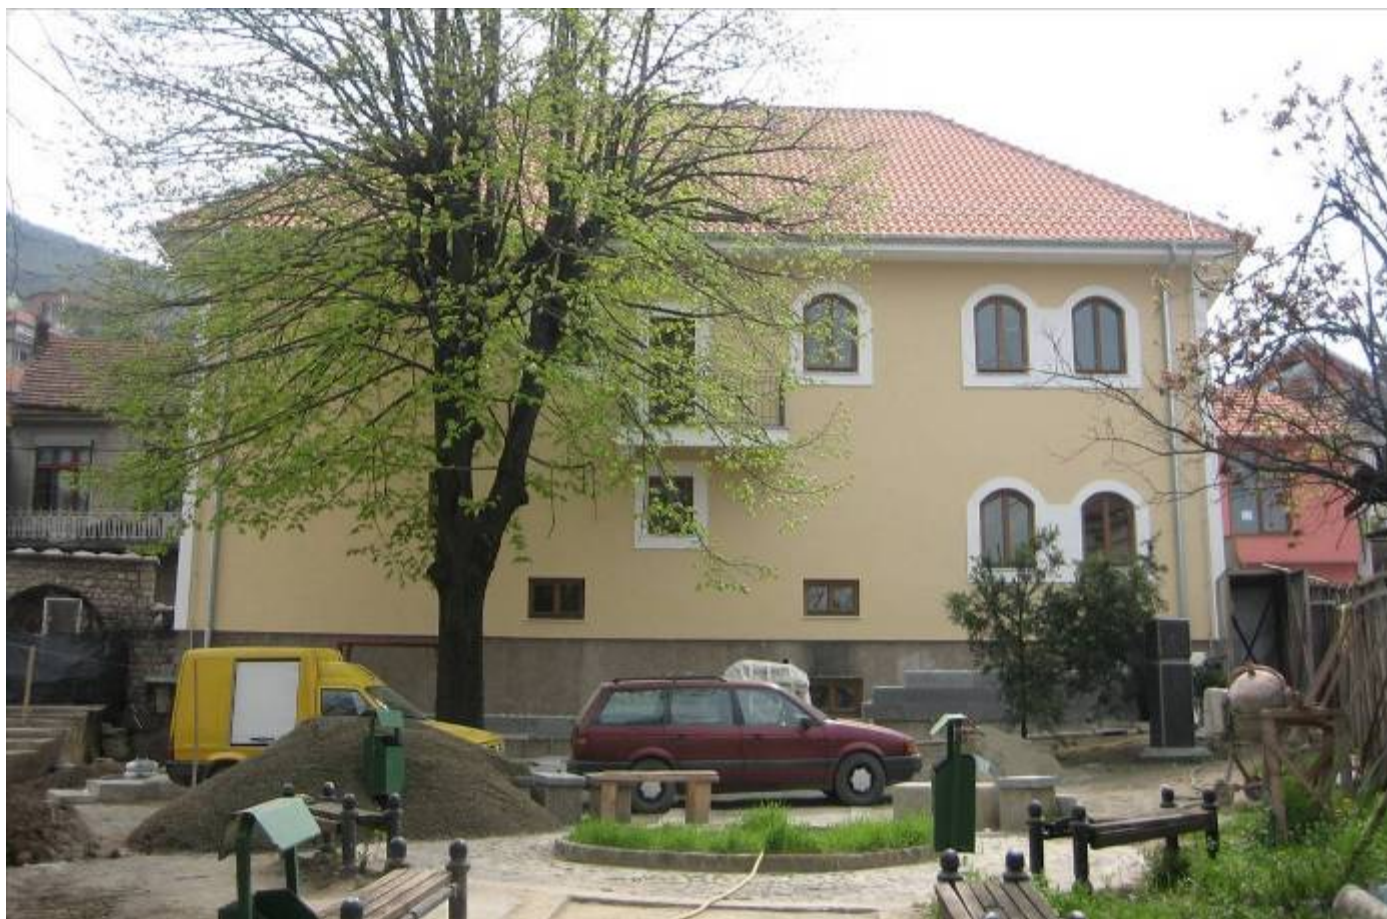
Северна фасада ново-обновљеног Владичанског двора у Призрену, април 2008.

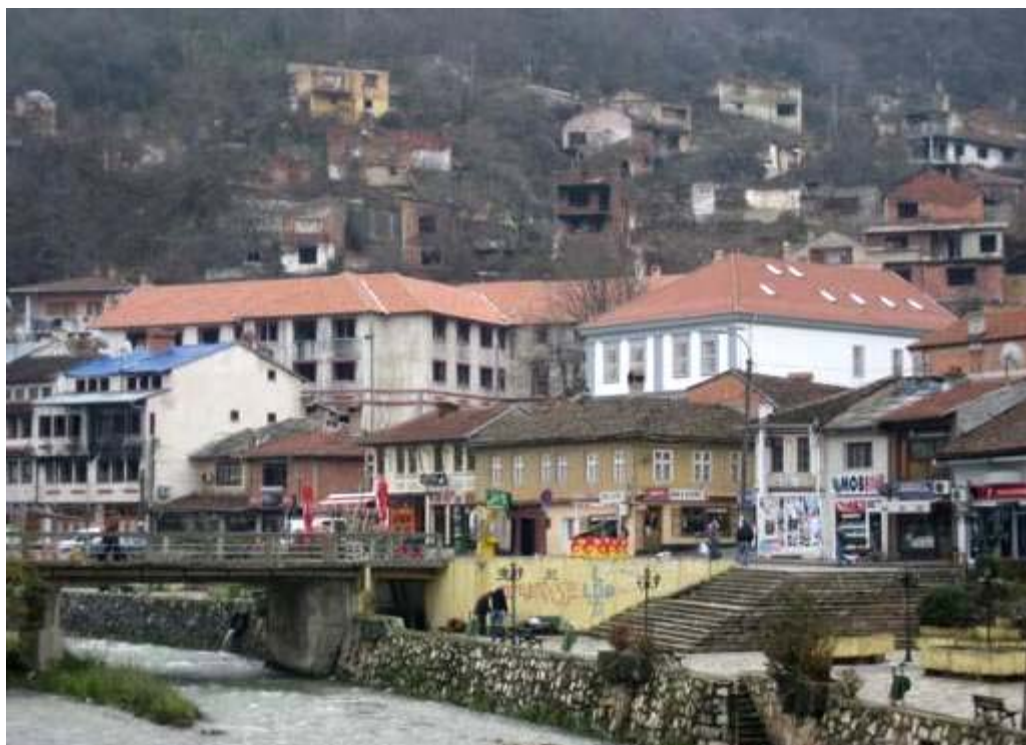
Поглед на зграде православне Богословије. С десне стране се види већ скоро завршени објекат Задужбине Симе Игуманова, а с леве стране су Деканат и Интернат који су покривени кровом како би се заштитили од даљег пропадања. Њихова обнова треба да почне у јесен 2008.

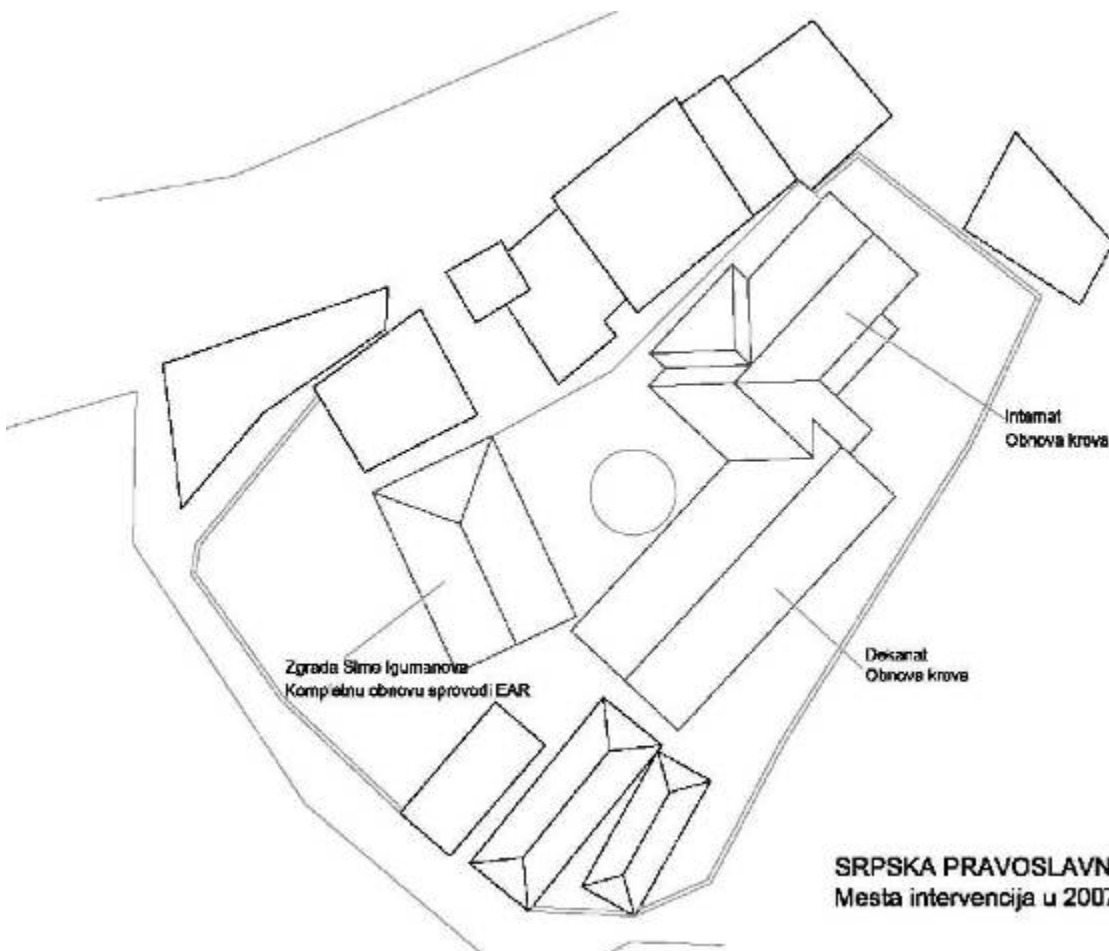
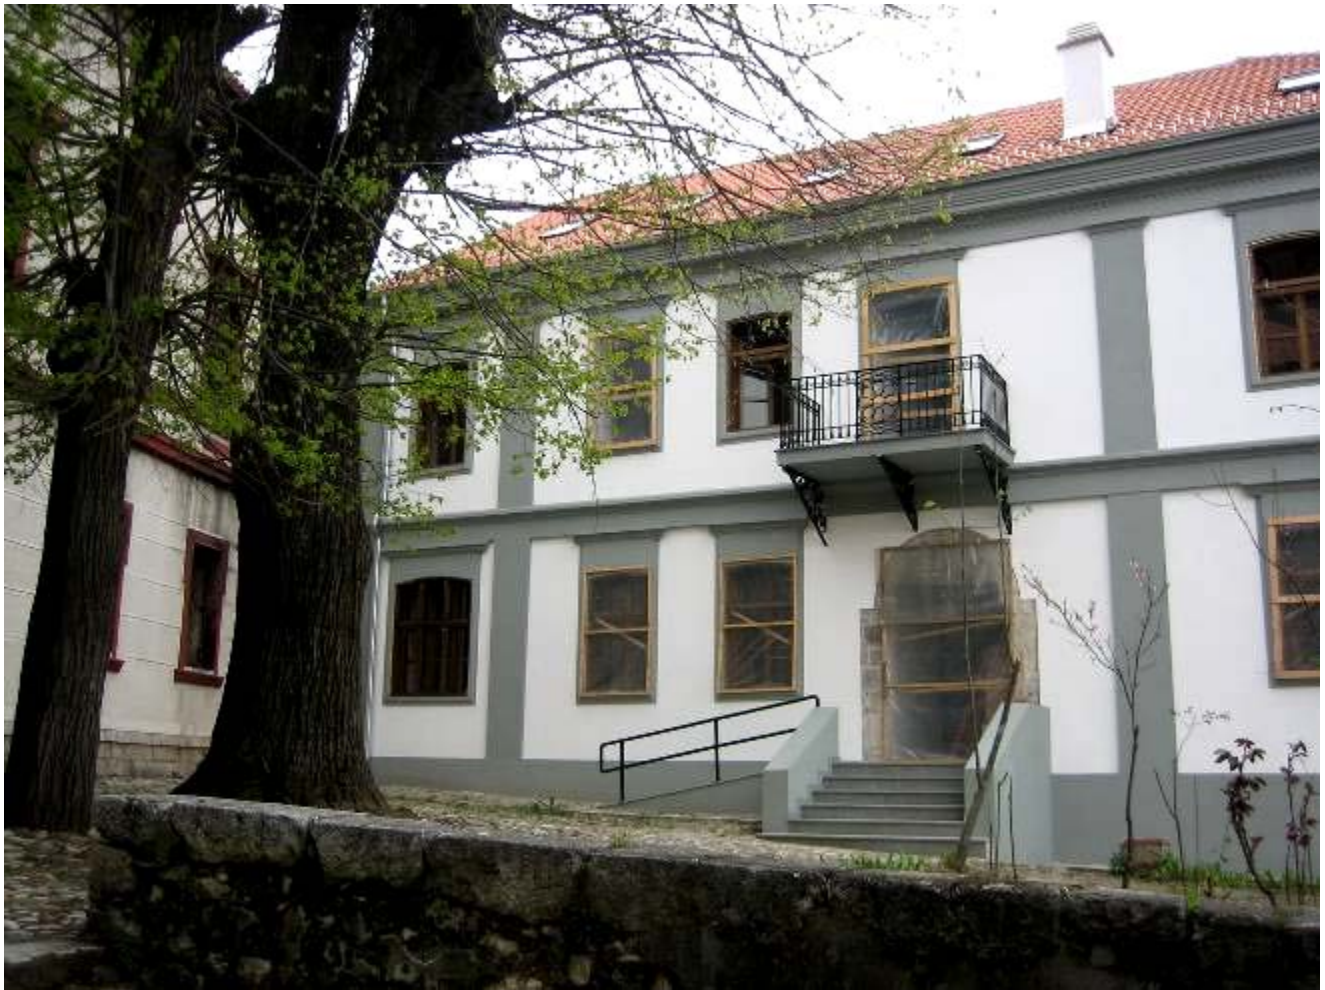
Изглед задужбине Симе Игуманова почетком априла 2008. године

У комплексу Богословије најпре је предвиђена потпуна обнова најважније зграде – Задужбине Симе Игуманова коју је преузела Европска агенција за реконструкцију и чија је обнова рађена током 2007. и требало би да буде завршена у току 2008. године. На сликама се види стање пре обнове и почетком 2008.

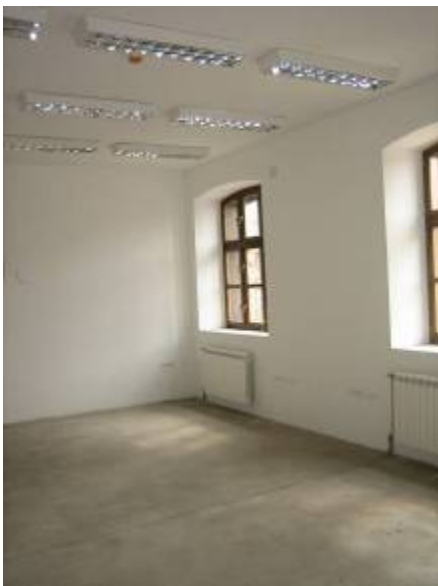
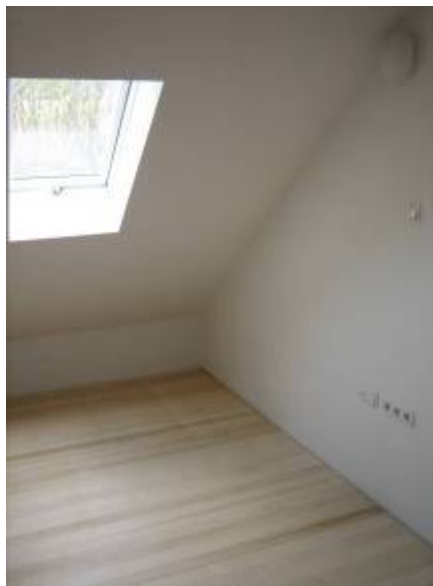
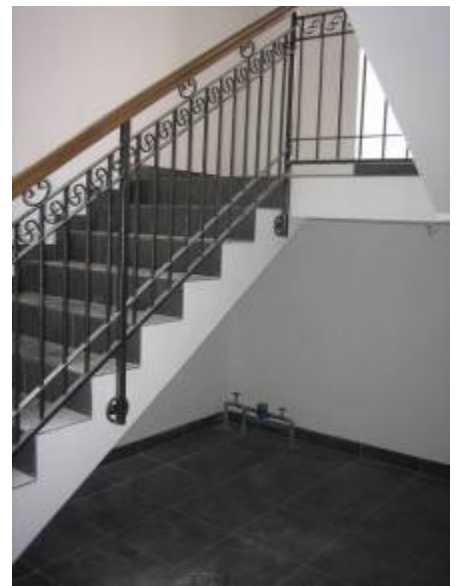
Унутрашњост задужбине Симе Игуманова. Према пројекту, уграђен је систем централног грејања са котларницом. Такође је искоришћено и поткровље где се налази неколико додатних просторија – соба.

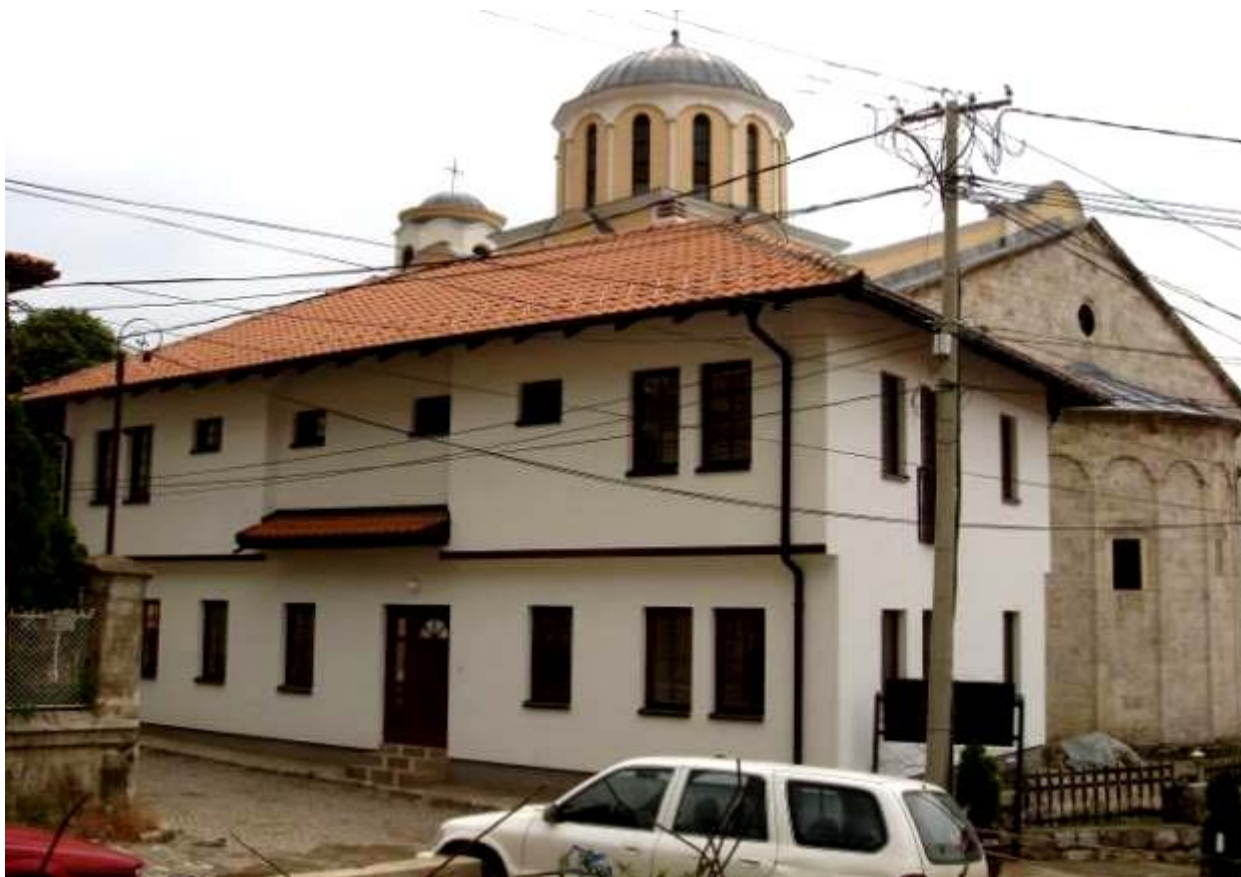
Парохијски дом у Призрену – поглед са улице

Преглед обнове парохијског дома. Због слабог квалитета преосталих зидова они су порушени и објекат је потпуно наново изграђен према пројекту Завода за заштиту споменика културе Србије

Темељи и конструкција новог парохијског дома су урађени од бетона. Кров је урађен од подашчане дрвене конструкције и покривен је црепом. Зидови су изграђени од гитер блокова и биће омалтерисани и окречени. Столарија је од дрвета. Подови ће бити обложени керамичким плочицама и паркетом. Објекат поседује електричне инсталације, водовод, канализацију и централно грејање.

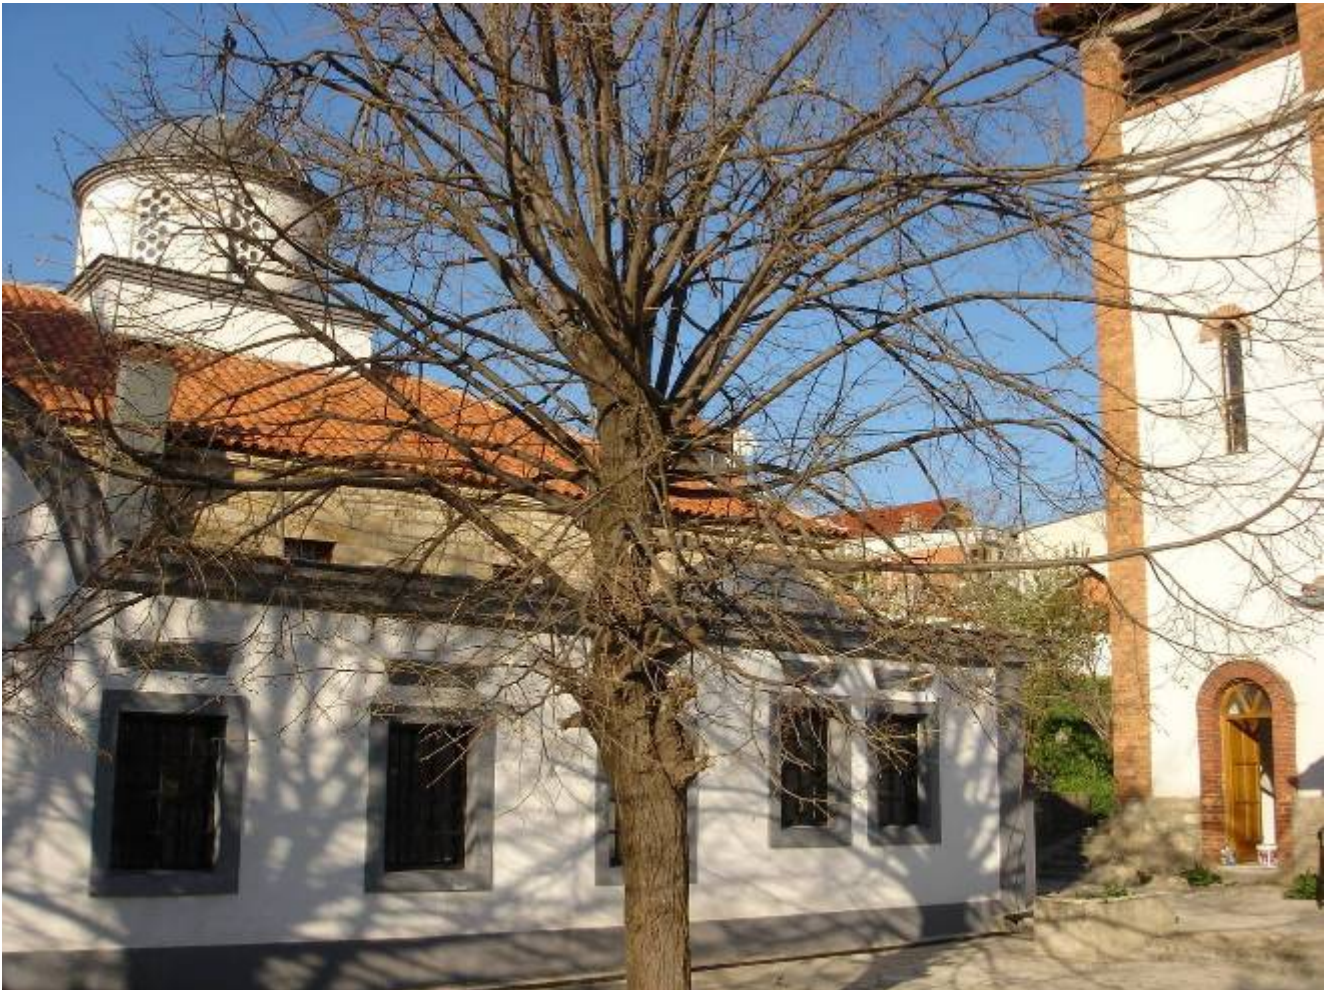
Храм св. Николе у Приштини

Због крађе десетак квадратних метара оловног покривача са калоте јужног дела цркве у јесен 2007. КСО је привремено санирао калоту заштитивши је од влаге. У току 2008. планирано је да се поправи оловни кров на калоти и да се отклоне неки мањи недостаци који су примећени приликом инспекције. На инсистирање КСО појачана је безбедност тиме што је овај храм укључен у програм додатних безбедносних мера.

У току јесени 2007. су започети завршни радови на парохијском дому и крстионици. Поред тога покренути су и радови на уређењу црквеног дворишта. Радови се састоје од конзервације и обнове оригиналног оградног зида рађеног од ћерпича, обнове гробља, дворишта и тоалета. Са овом интервенцијом, очекује се да ће се радови у целом комплексу бити довршени у пролеће 2008.

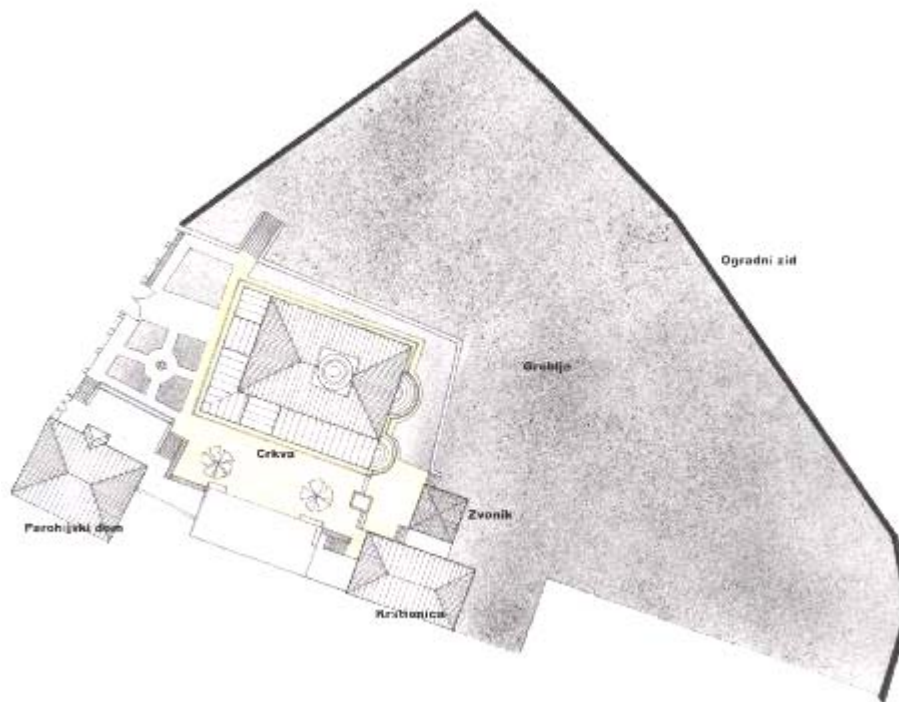
Комплекс цркве Св. Николе са појачаном линијом која обележава обновљени зид

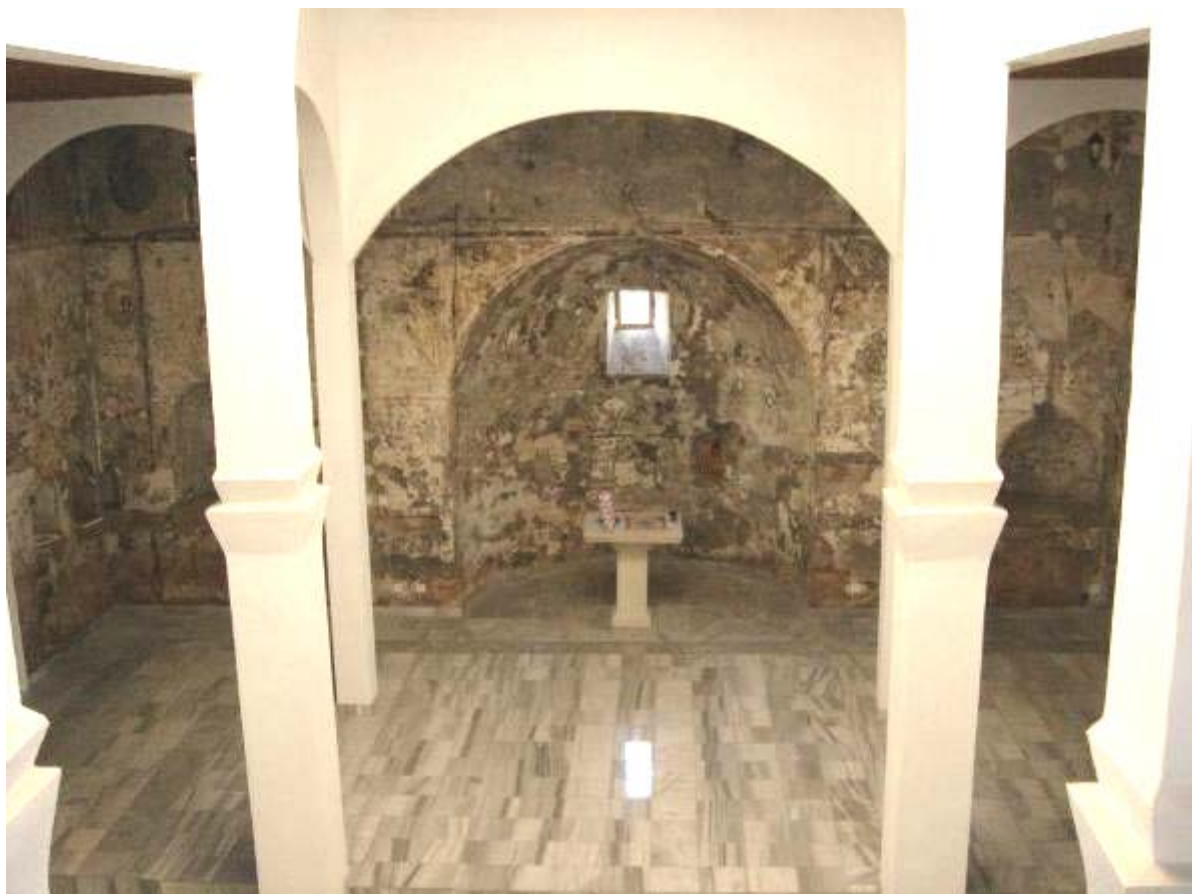
Поглед на олтарски део са галерије. Верни народ на часној трпези оставља дарове: приликом снимања ове фотографије нађени су хлепчићи, мали бадњаци, кадионица са тамјаном. На зидовима се виде остаци фрескописа чија је конзервација предвиђена у завршној фази радова.

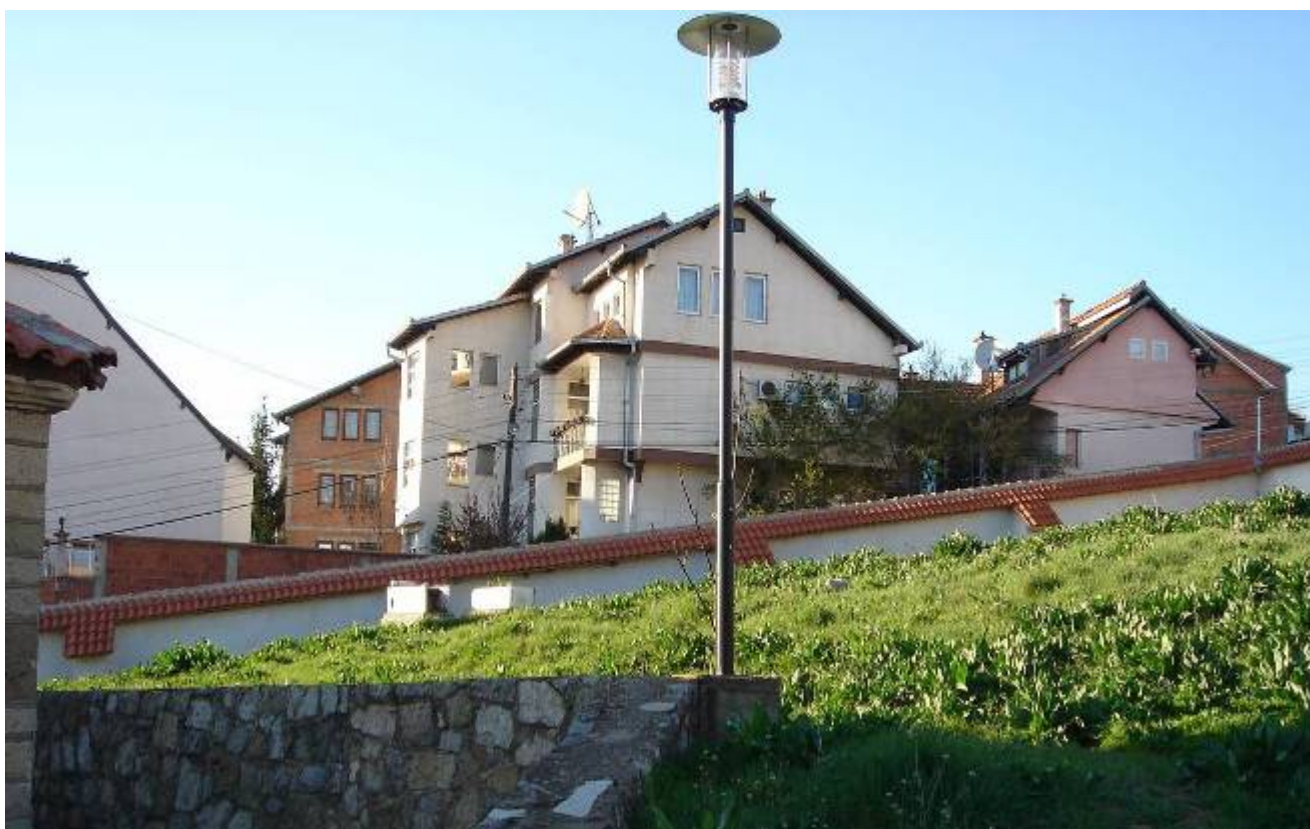
Поглед на сада ограђено дворишће и нови зид који окружује старо приштинско гробље. У дворишту су постављене нове лампе за осветљење.

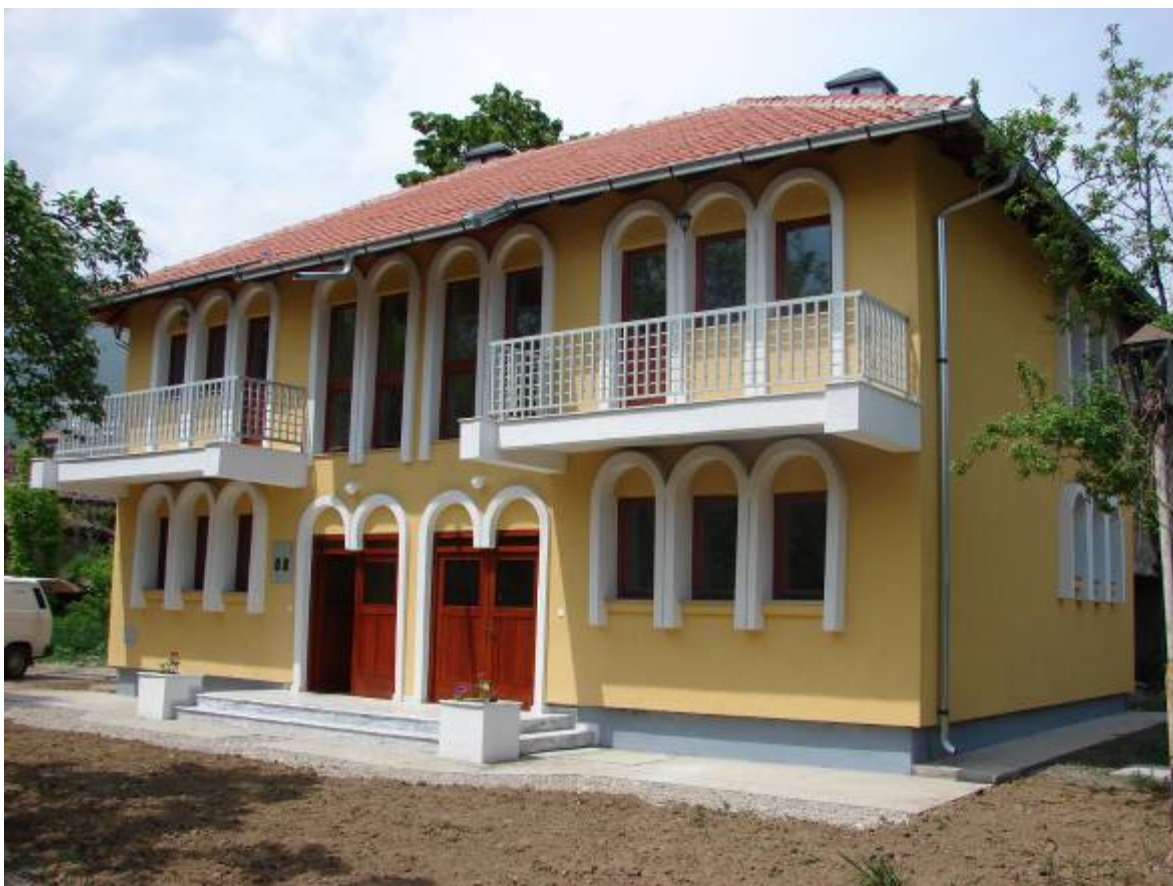
Предња фасада обновљеног парохијског дома у Пећи, април 2008.

Парохијски дом се састоји од две спојене куће. Иако са озбиљним оштећењима, главна конструкција је остала у доста добром стању тако да је штета успешно санирана.

После чишћења објекта и демонтаже оштећених елемената, изграђена је нова дрвена кровна конструкција преко постојећих зидова и покривена је црепом.

Интервенција унутар објекта се састојала од поновног малтерисања и кречења зидова и плафона, уградње дрвене столарије, облагања подова мермером и керамичким плочицама и инсталирања нових електричних, водоводних канализационих и инсталација за грејање. Облагањем подова храстовим паркетом биће завршена унутрашња обнова. Споља, фасада је обновљена и поново офарбана.

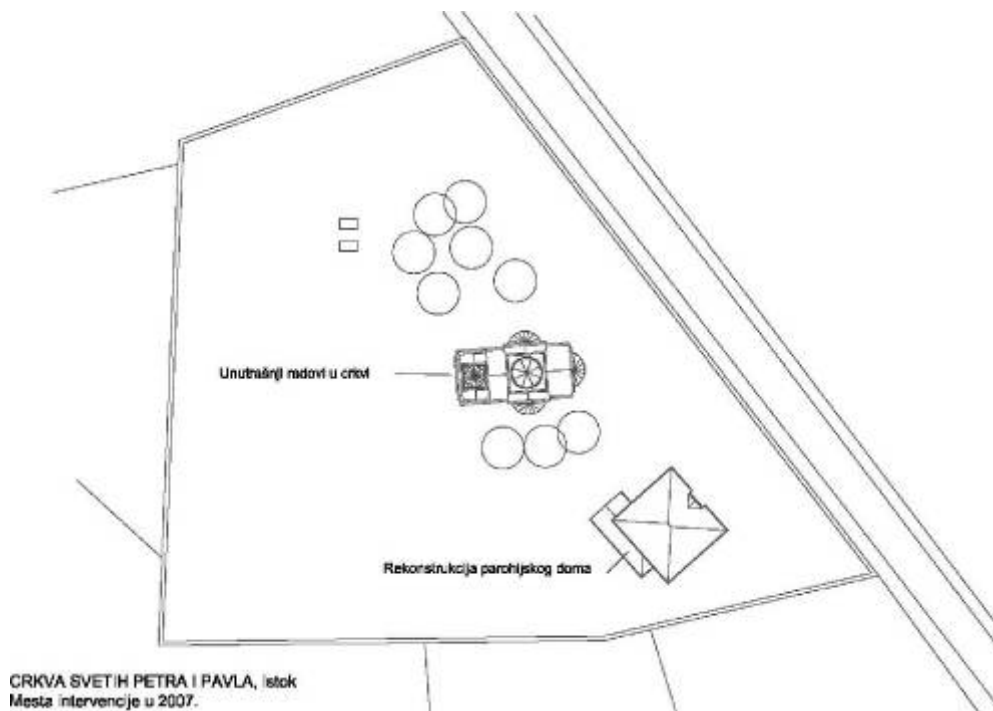
Унутар цркве, зидови су комплетно очишћени, санирани и окречени. Према пројекту под је од мермера у две боје, са розетом испод куполе.

Нови привремени рам иконостаса је постављен а израђен је на основу остатака оригиналног иконостаса. Оштећено степениште звоника је замењено новим степеништем од храстовог дрвета. Споља, кров је обновљен новим оловним таблама свуда где је било оштећења. Објекат је обезбеђен громобранском инсталацијом. Обимни дренажни канал је израђен око цркве. Цеви хидрантског система окружују цркву и парохијски дом, а чека се захтевана дозвола за прикључивање на градску мрежу. Сва ископавања на градилишту су пажљиво надгледана од археолога КСО.

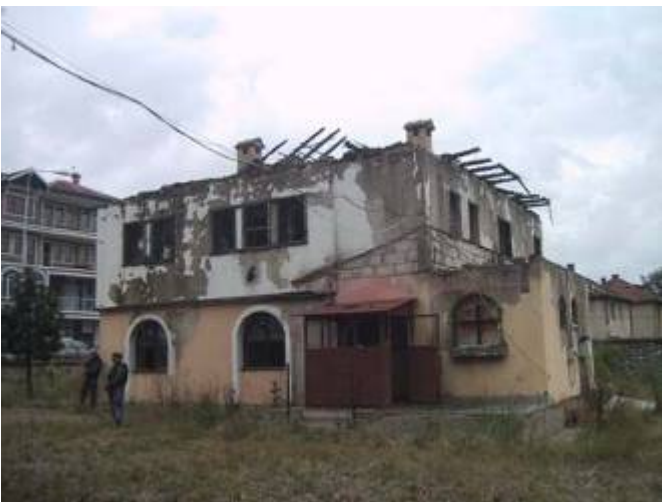
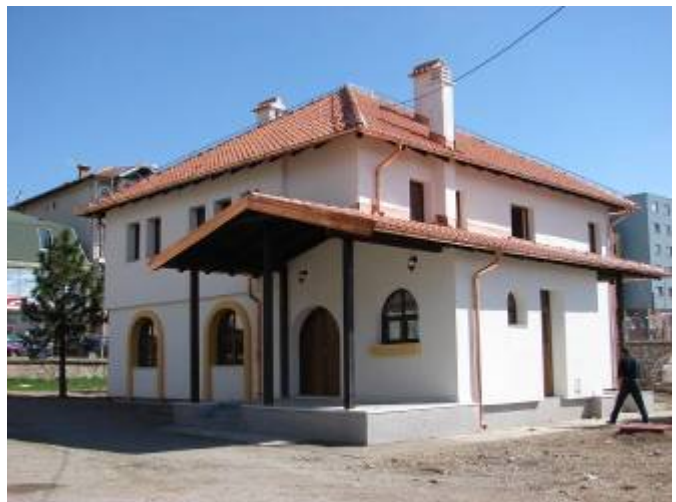
Изглед парохијског дома пре и после обнове

Парохијски дом је у потпуности обновљен задржавањем оригиналних зидова и конструкције, због тога што су били у релативно добром стању. Изграђена је нова кровна конструкција и покривена је црепом. Зидови су поново омалтерисани и окречени, постављена је нова столарија, подови су обложени керамичким плочицама и паркетом. Кућа је опремљена новим водоводним, канализационим, електричним и инсталацијама за грејање као и савременим осветљењем.

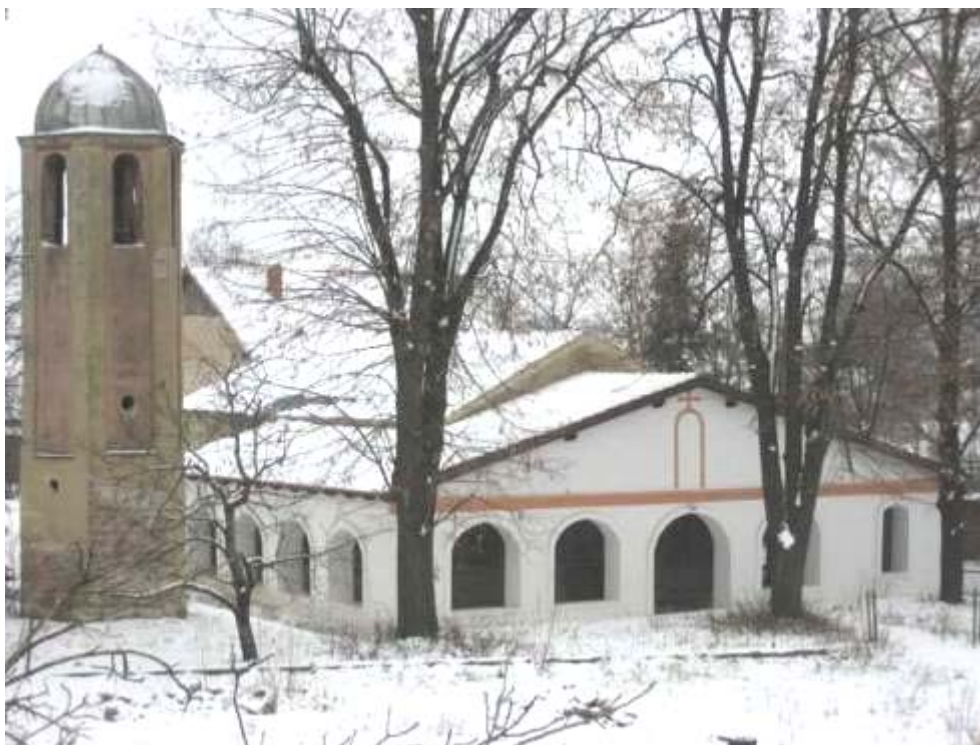
Црква Св. Илије је била тешко оштећена у марту 2004. Црква је обнављана у две фазе. У заштитној интервенцији 2005. изграђен је привремени кров са циљем да се заштити објекат и зидно сликарство унутар објекта. У другој фази, 2006. потпуно је обновљен кров и припрата. У току 2007. непредвиђени недостатак у пројекту везан за фиксирање камених кровних плоча је привремено решен новом заштитном интервенцијом, са циљем да се избегне продирање воде у цркву. Коначно пројектно решење за кров је предвиђено у програму за 2008 када ће бити постављене нове камене плоче на кров цркве.

Црква св. Илије у Вучитрну (јануар 2008)

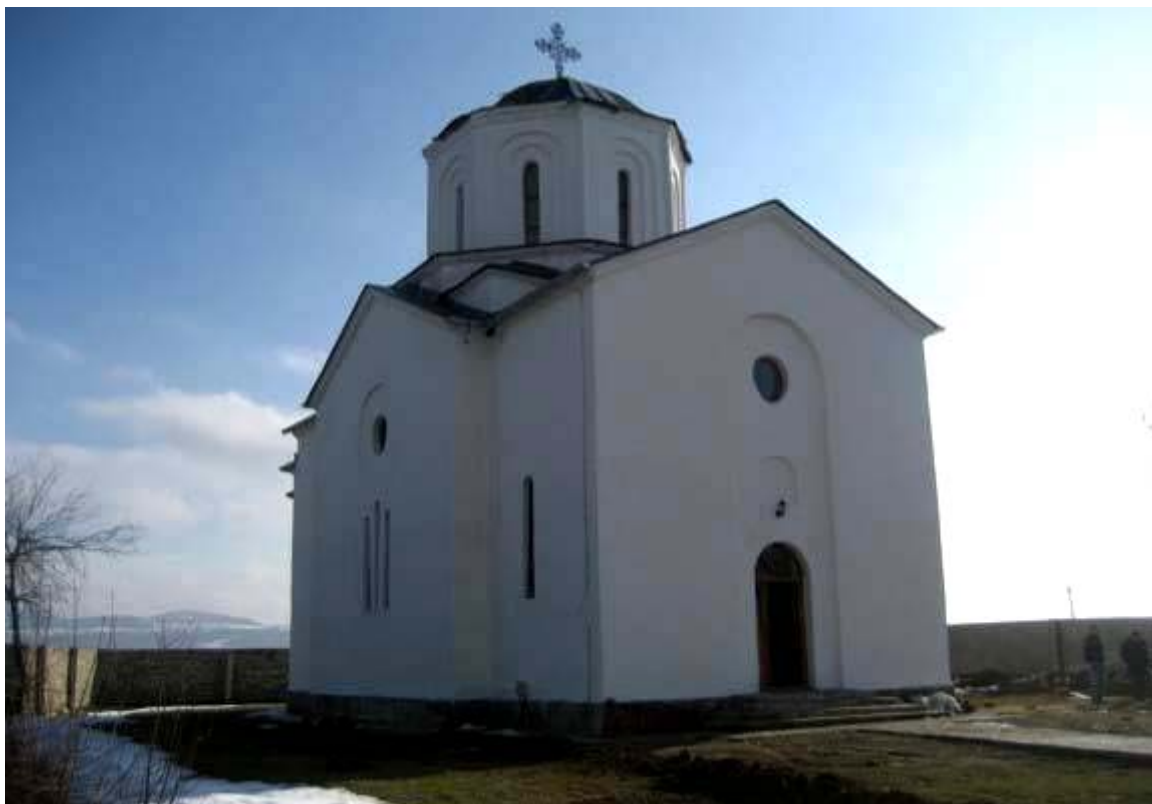
Изглед цркве Св. Апостола Андреја након друге фазе обнове крајем 2007. год.

Детаљна обнова цркве је почела у лето 2007. и састојала се од унутрашњих и спољашњих поправки. До краја године већи део радова у цркви је завршен. Друга интервенција обухвата **обнову звоника** и она је започета у касну јесен 2007. год. Радови на звонику је предвиђено да буду завршени у току 2008. када ће бити комплетирани и унутрашњи радови у цркви.

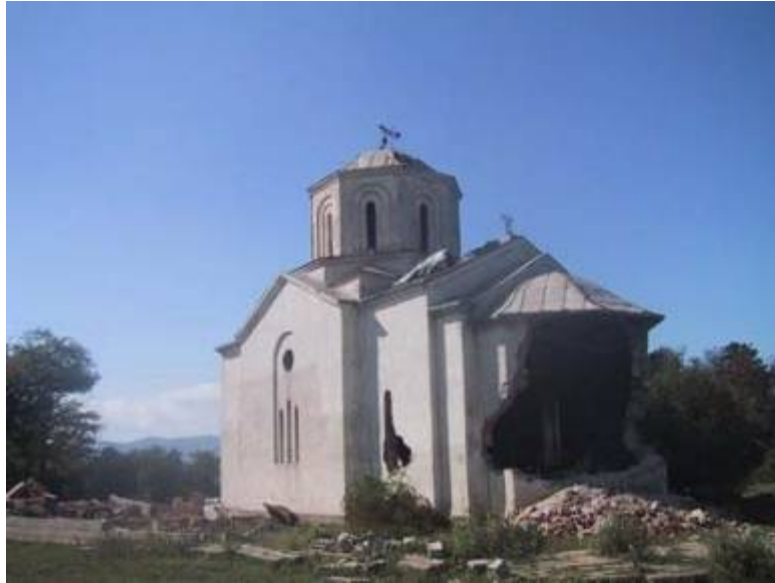
Црква Св. Апостола Андреја је тешко оштећена у пожару док је апсида срушена експлозијом у марту 2004. Звоник и оградни зид су тада комплетно срушени. Због изоловане локације цркве уследили су нови акти вандализма, тако да је објекат у више наврата био предмет бројних крађа материјала и провала. У току 2005., оградни зид и апсида су обновљени а црква заштићена и консолидована.

Изглед цркве у лето 2004. год. пре почетка

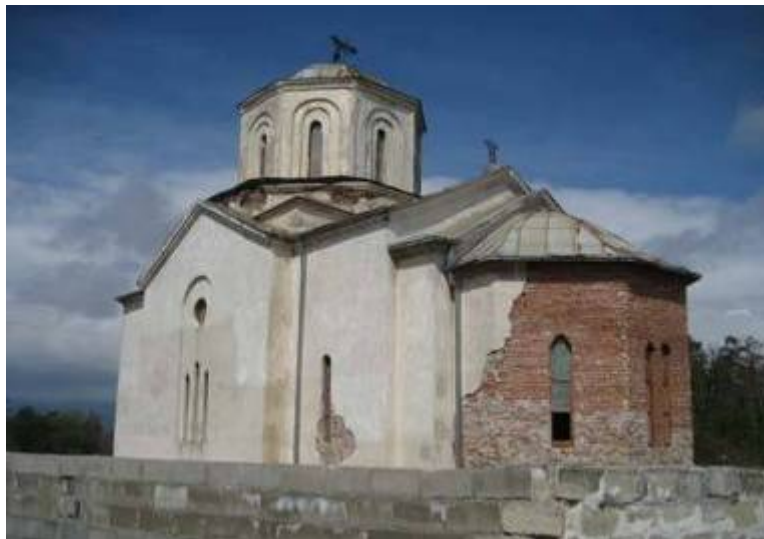
Прва фаза радова на консолидацији и поправци апсиде 2005-2006. год.

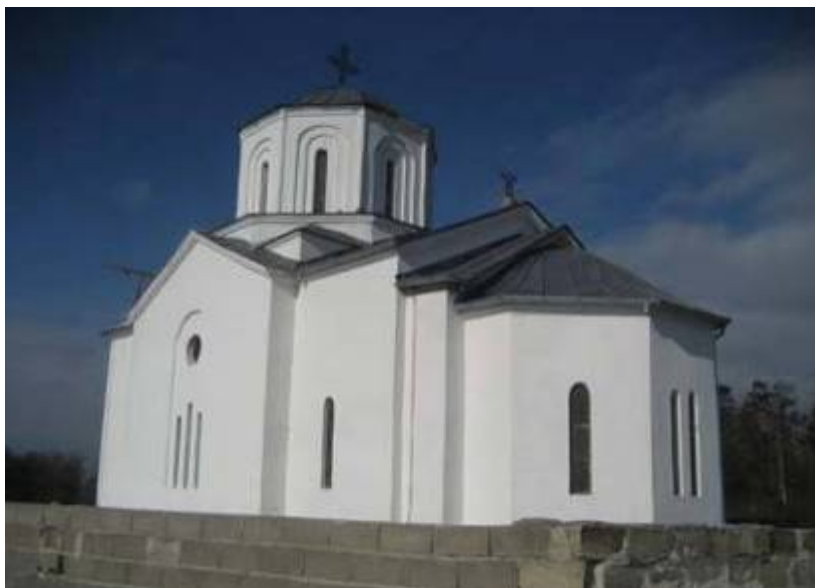
Изглед цркве након друге фазе обнове, децембар 2007. год.

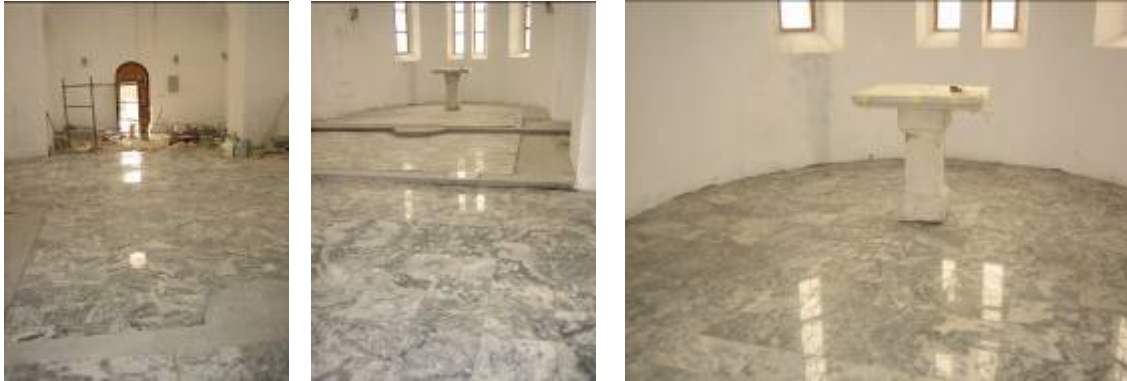
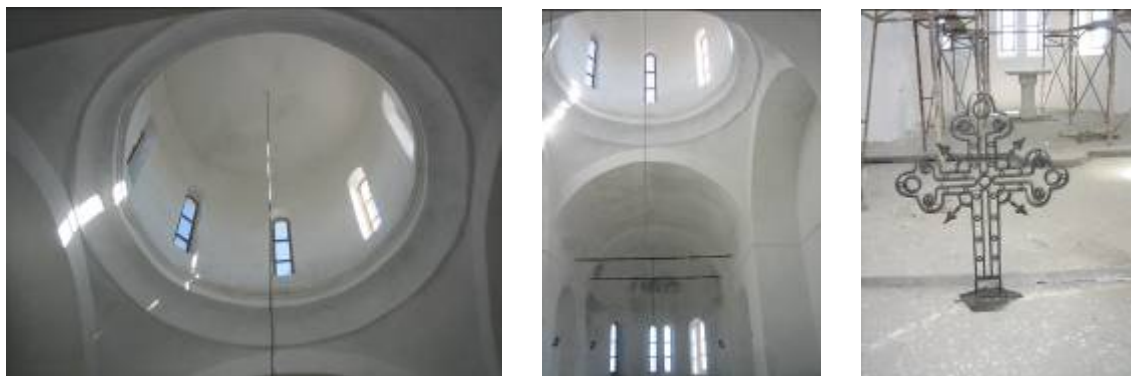
Унутрашњост храма

Унутрашњост цркве је најпре потпуно очишћена. Оштећени малтер је комплетно одстрањен укључујући и један преостали део са фрескама, које су неповратно уништене. Након тога, сви унутрашњи зидови и сводови су поново омалтерисани. Зидови апсиде, поново изграђени 2006. године су омалтерисани, споља и изнутра. Електрична инсталација је комплетно обновљена. Нови прикључак до градске мреже је обезбеђен постављањем бандера и ваздушних каблова. Постављена је и нова часна трпеза урађена од мермера. Пројекат за под је урађен као комбинација мермерних плоча у две различите боје. Споља су зидови консолидовани и окречени, кров је на местима где је покривач био оштећен или је недостајао комплетно поправљен оловним таблама. Гвоздени крст је направљен и постављен на куполу цркве.
