### **3. САБОРНА ЦРКВА СВ. ЂОРЂА, Призрен**

**Референтни бр.:** RIC 04

**Период извођења:** октобар 2007-април 2008.

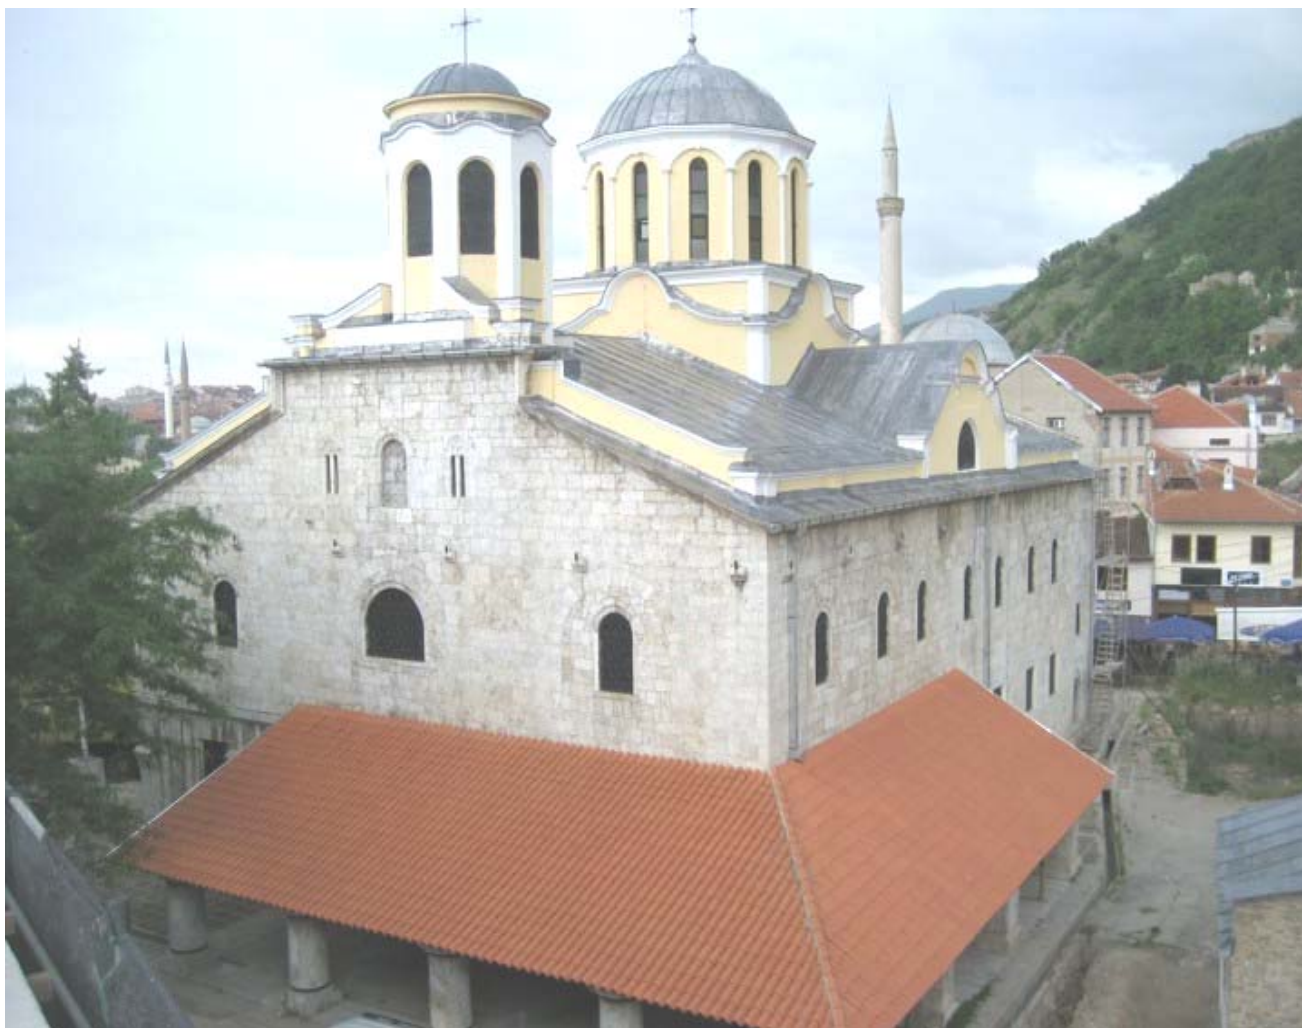
**Изглед саборне цркве Св. Ђорђа у Призрену са новим тремом. Спољашњи зидови су аутентично очувани и након чишћења и конзервације као и провере статичке издржљивости изграђена је потпуно нова кровна конструкција са куполом, звоником и оловним покривачем. Средином 2007. године је потпуно завршен и спољашњи трем који првобитно није био покривен на западном делу. Трем је сада реконструисан у првобитном изгледу и покривен је целом дужином дрвеном кровном конструкцијом.**

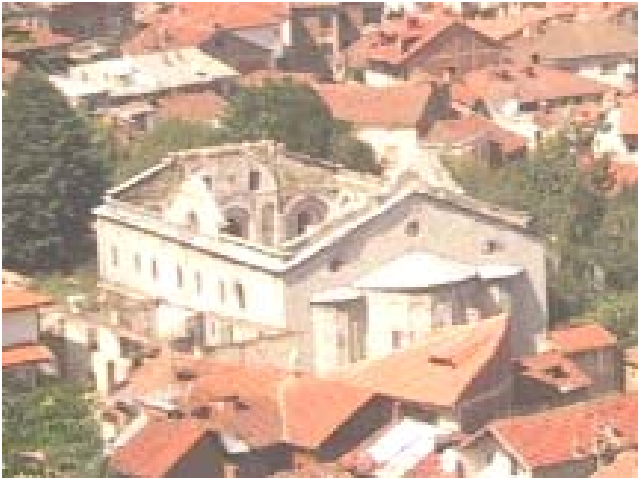
**Изглед цркве у лето 2004.**

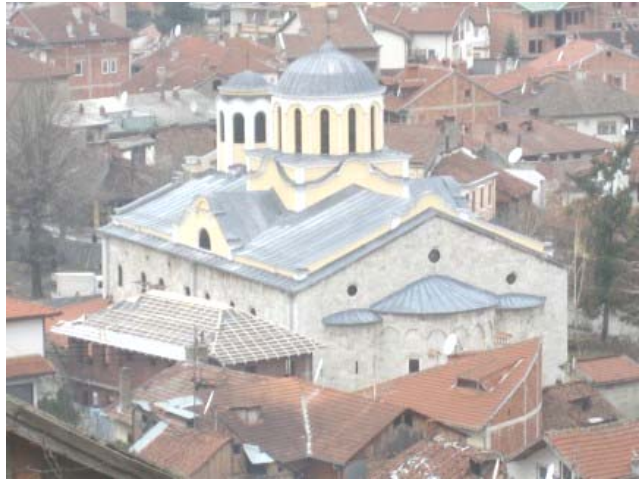
**Изглед цркве почетком 2007. год.**

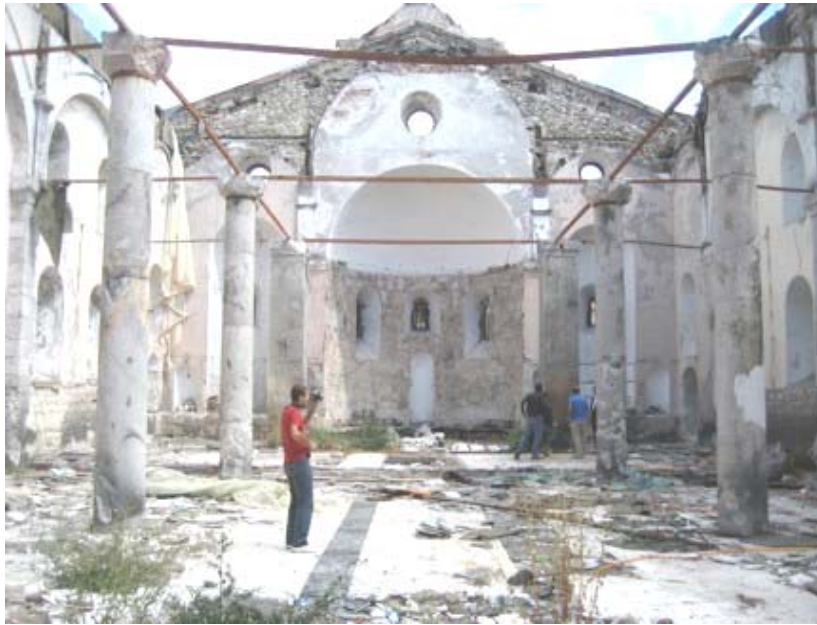
**Изглед унутрашњости храма након рушења**

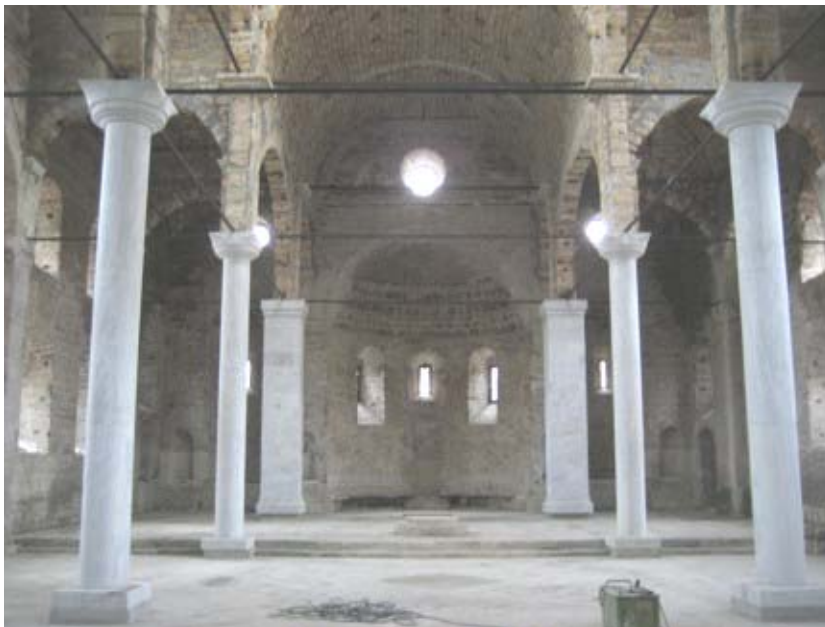
**Изглед унутрашњости храма након завршетка грубих радова у пролеће 2007.**

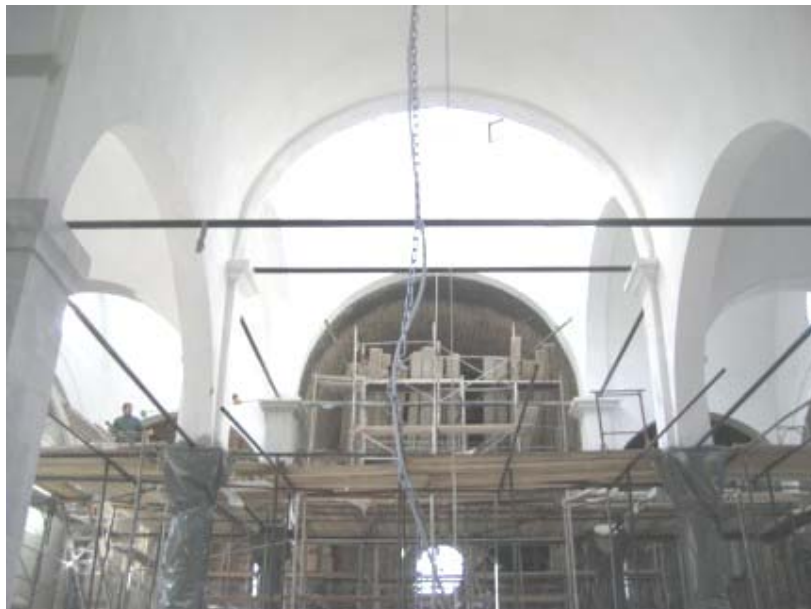
**Завршни радови након малтерисања и кречења унутрашњости храма, март 2007.**

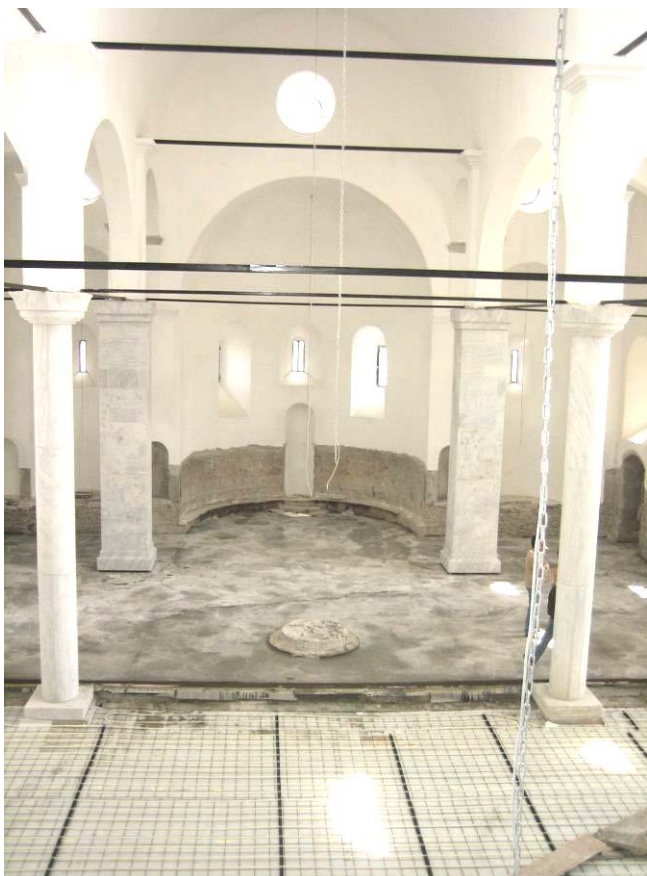
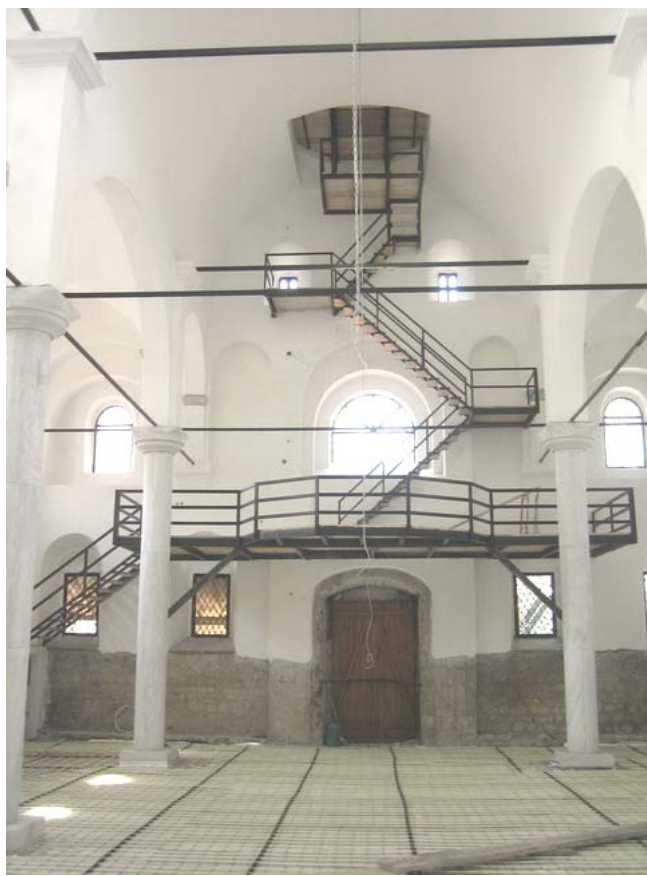
**Изглед унутрашњости храма, Св. Ђорђа, март 2004 – постављање система подног грејања**

У појасу између пода и окреченог зида биће постављена мермерна цокла. У олтарском делу ће такође бити постављено подно грејање, а амвон ће бити обложен мермером. На десној слици се види метална конструкција галерије са степеништем које води у звоник. Раније је ова конструкција била од дрвета. Метална конструкција омогућава и бољу стабилност и сигурност.

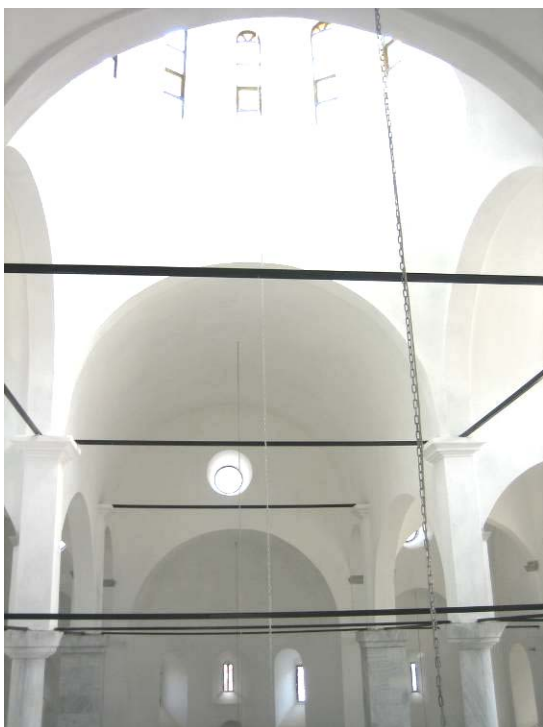
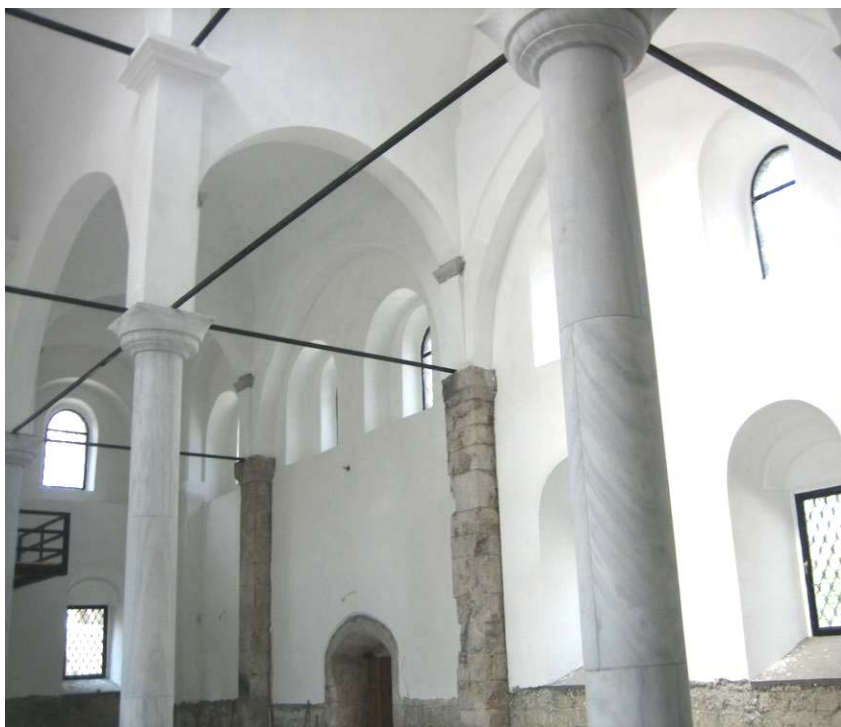
**Изглед унутрашњости храма Св. Ђорђа – поткуполни део (лево) и део северног брода (десно)**

Некада дрвена кровна конструкција је у току 2006. реконструисана у комбинацији металне конструкције и сиге, док се тежина крова ослања на јаке челичне стубове обложене мермером и једним делом на спољашње зидове. Статику храма св. Ђорђа је посебно проверавао британски експерт Џ. Етерли у сарадњи са експертима Завода за заштиту споменика културе Србије при чему је установљено да је конструкција стабилна и квалитетно урађена у складу са прорачунима.

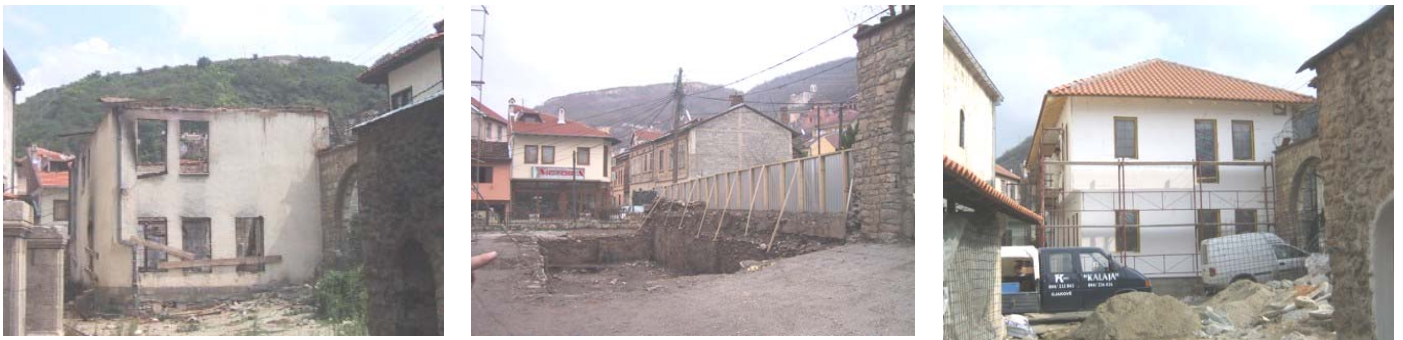
**Преглед обнове парохијског дома. Због слабог квалитета преосталих зидова они су порушени и објекат је потпуно наново изграђен према пројекту Завода за заштиту споменика културе Србије**

Темељи и конструкција новог парохијског дома су урађени од бетона. Кров је урађен од подашчане дрвене конструкције и покривен је црепом. Зидови су изграђени од гитер блокова и биће омалтерисани и окречени. Столарија је од дрвета. Подови ће бити обложени керамичким плочицама и паркетом. Објекат ће имати електричне инсталације, водовод, канализацију и централно грејање. Према програму, радови ће бити завршени крајем пролећа 2008.год.
