7. ЦРКВА СВ. НИКОЛЕ, Приштина.

Референтни бр.: RIC 10

Извођач: Артинг (Ђаковица)

Период извођења: новембар 2007-април 2008

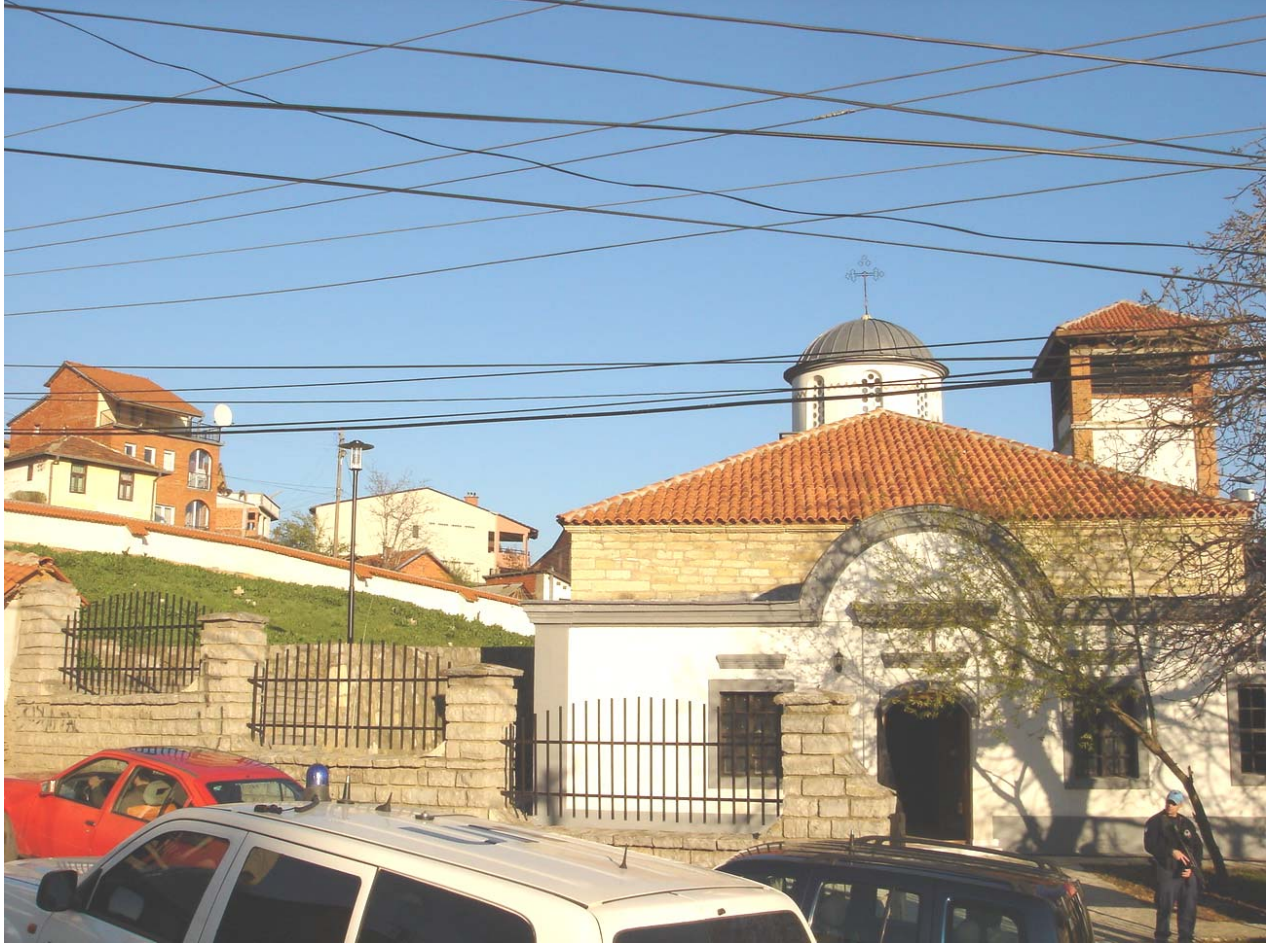
Храм св. Николе у Приштини са новом металном оградом и оградним зидом око порте и гробља (почетак априла 2008 год.)

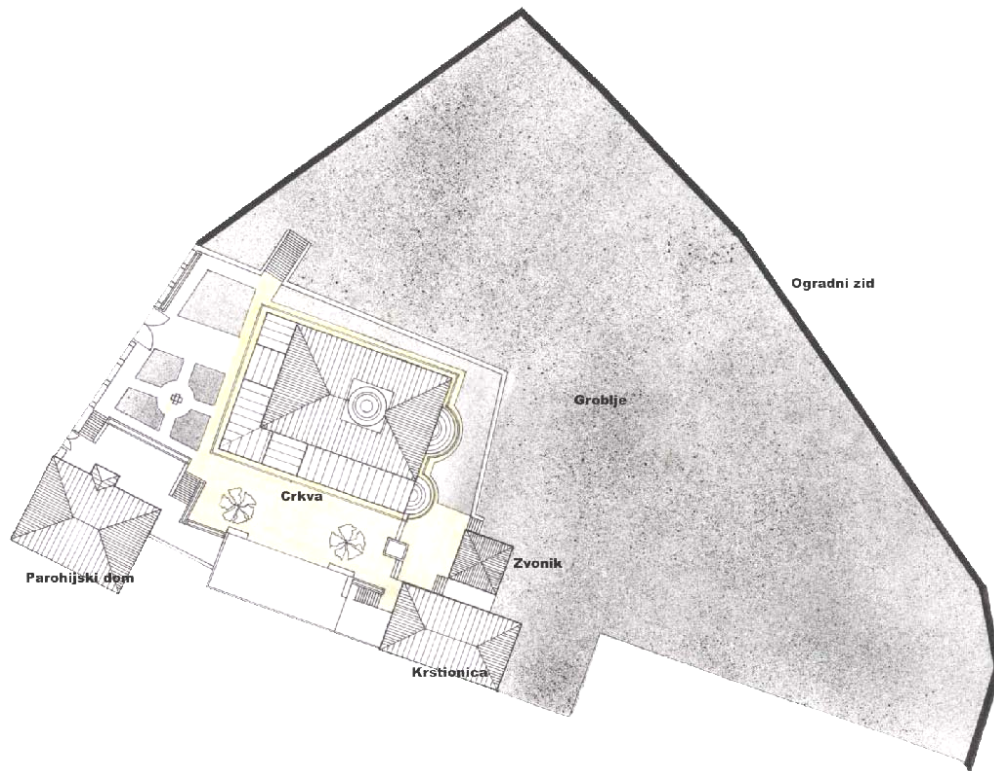
Комплекс цркве Св. Николе са појачаном линијом која обележава обновљени зид

Конзервација оградног зида од ћерпича је обављена коришћењем традиционалних материјала и техника са циљем да се уклопе у већ постојеће елементе. Зид је очишћен и консолидован, уз уградњу нових цигала где је то било неопходно. Један дужи део зида, замењен бетонским блоковима сада је потпуно реконструисан ћерпичем и дрвеним гредицама, по узору на првобитни зид. Зид је омалтерисан традиционалним малтером справљеним од блата и сламе. Врхови зидова су заштићени надстрешницом од црепова.

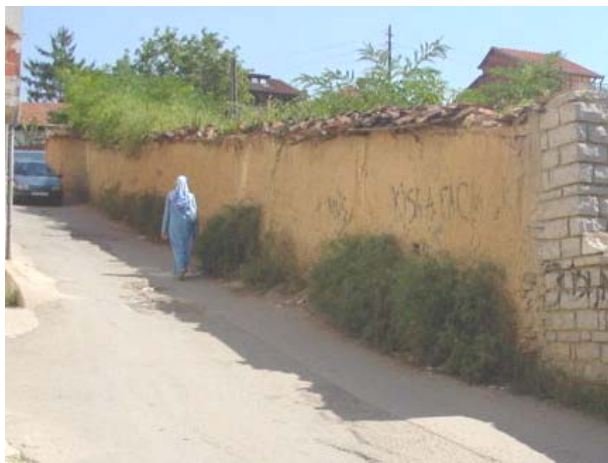
Изглед оградног зида пре обнове

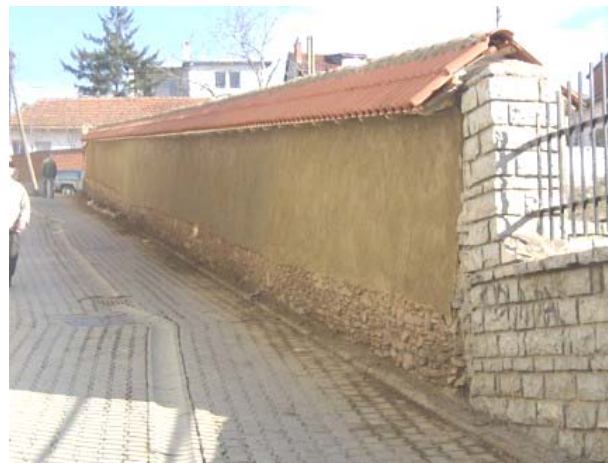
Изглед оградног зида у току обнове

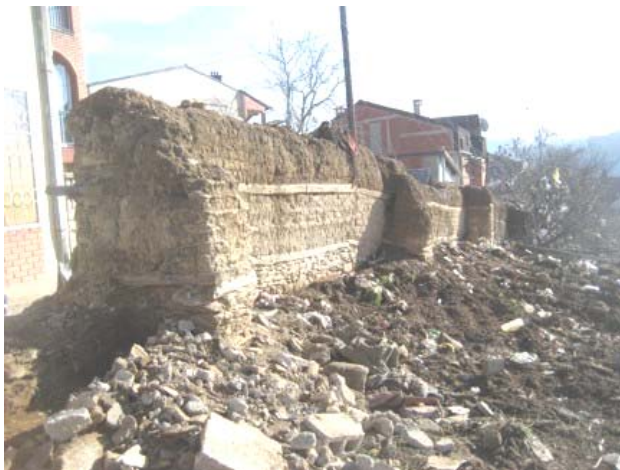
Део обрушеног оградног зида пре обнове

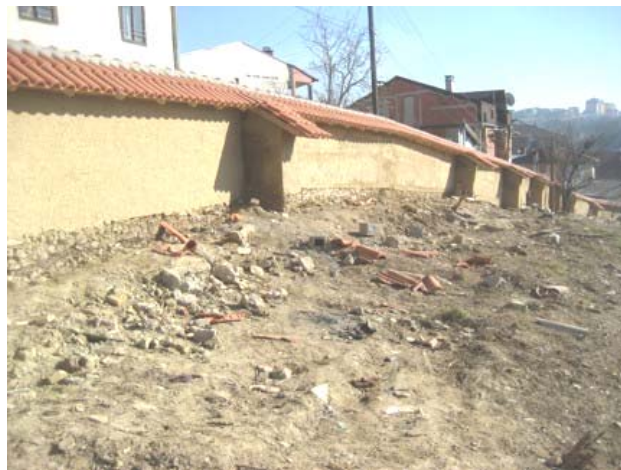
Нови оградни зид у завршној фази обнове

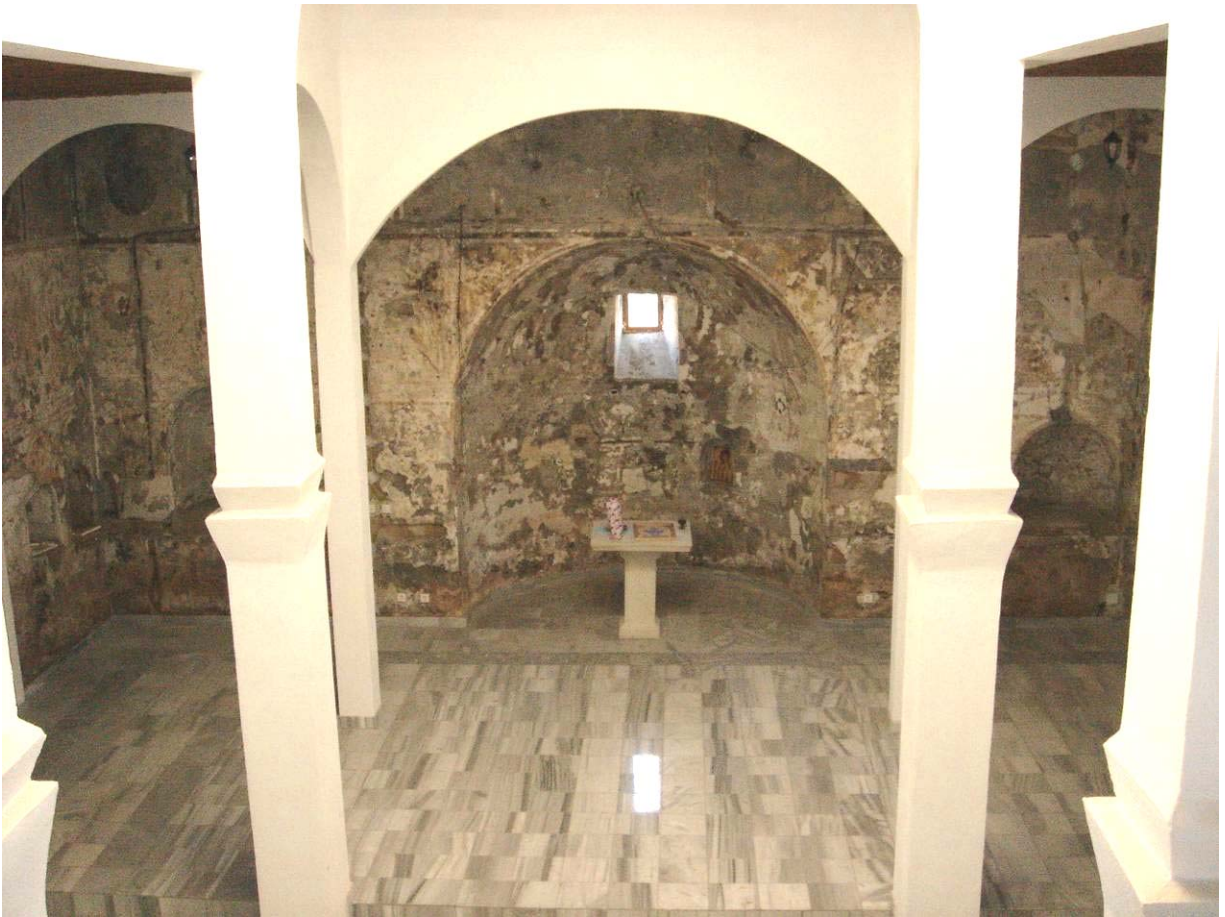
Поглед на олтарски део са галерије. Верни народ на часној трпези оставља дарове: приликом снимања ове фотографије нађени су хлебчићи, мали бадњаци, кадионица са тамјаном. На зидовима се виде остаци фрескописа чија је конзервација предвиђена у завршној фази радова.

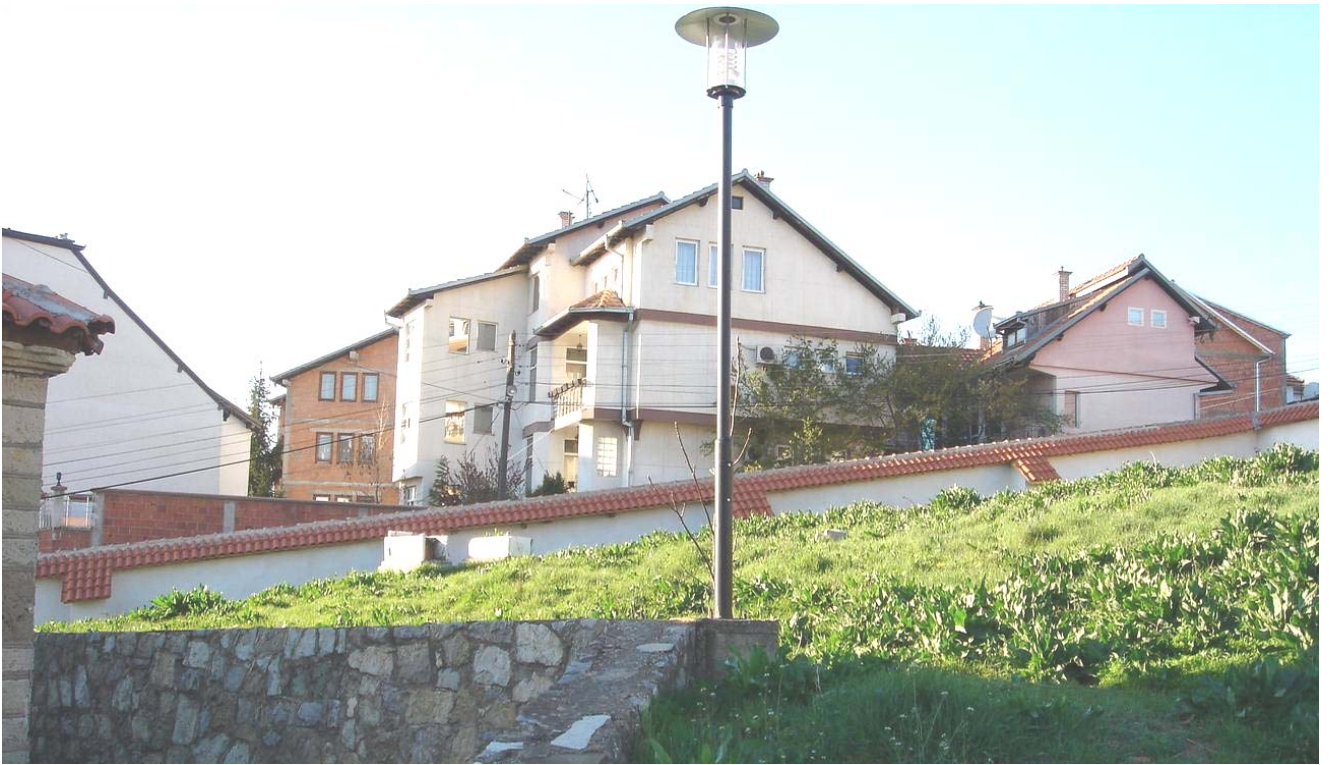
Поглед на сада ограђено двориште и нови зид који окружује старо приштинско гробље. У дворишту су постављене нове лампе за осветљење.

Уведен је нови дренажни систем око цркве са циљем да се ублажи продирање воде у објекат и смањи ниво влаге, која тренутно утиче на зидове и унутрашњост објекта. Почетком априла 2008. постављена је нова метална капија, а предвиђена је обнова чесме, постављање дрвених клупа, чишћење и обнова гробља и громобранска заштита. Завршни радови на парохијском дому, крстионици и звонику су такође при крају, а ти радови обухватају и постављање новог степеништа од храстовине у звонику. Постављање звона је предвиђено када се црква уведе у литургијску употребу.

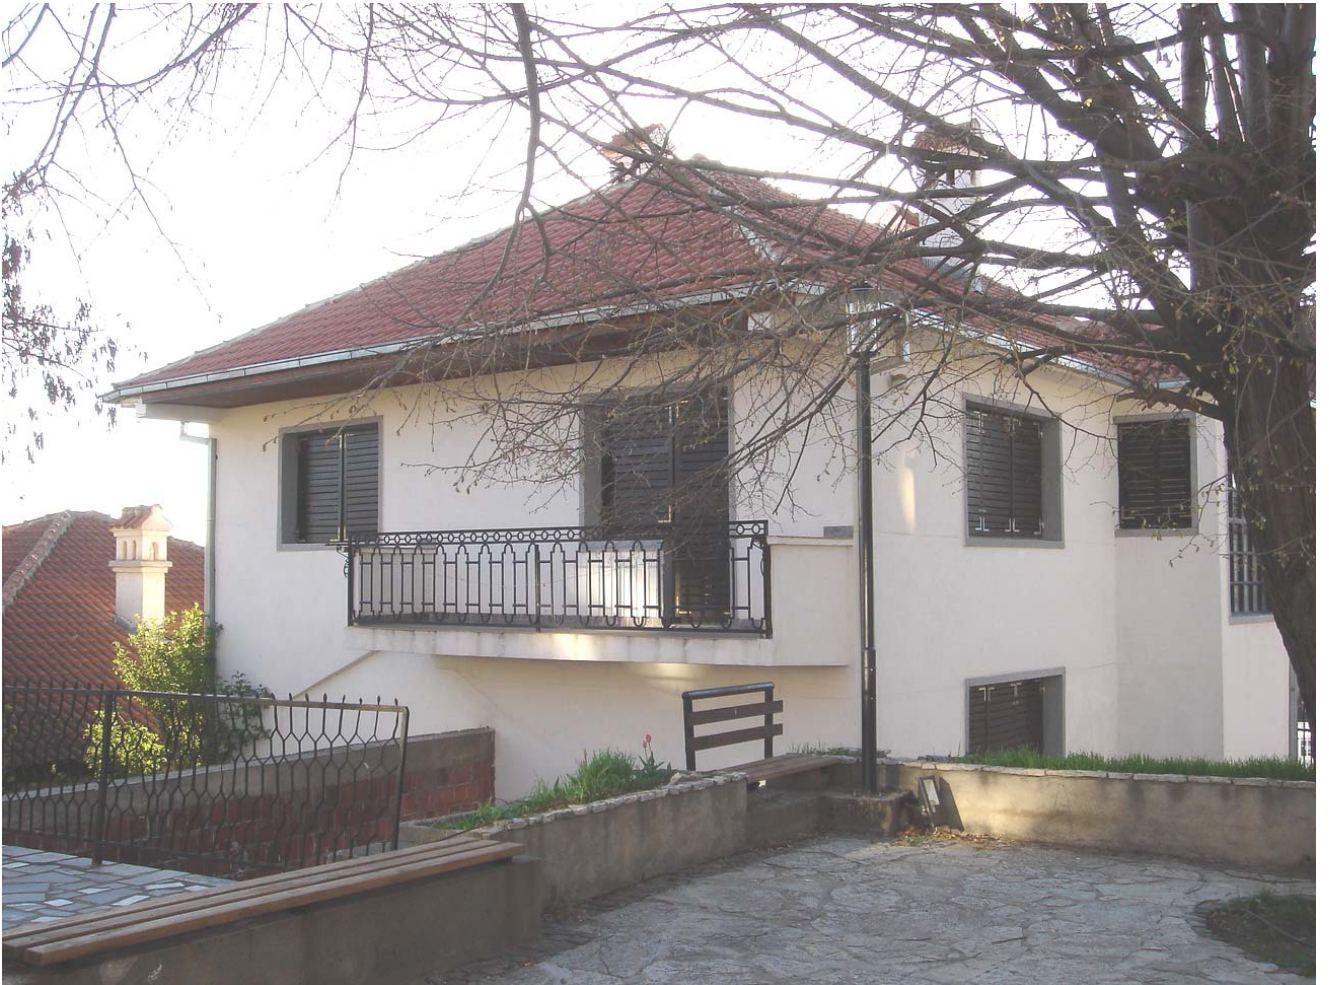
Завршени парохијски дом, почетак априла 2008. године.

У току јесени 2007. су започети завршни радови на парохијском дому и крстионици. Поред тога покренути су и радови на уређењу црквеног дворишта. Радови се састоје од конзервације и обнове оригиналног оградног зида рађеног од ћерпича, обнове гробља, дворишта и тоалета. Са овом интервенцијом, очекује се да ће се радови у целом комплексу бити довршени у пролеће 2008.

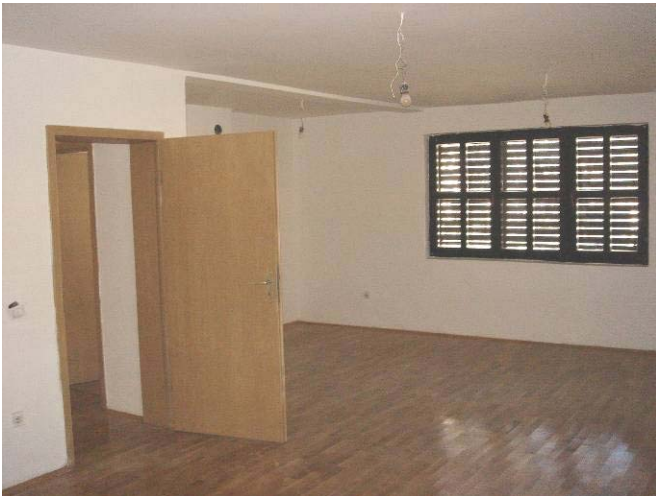
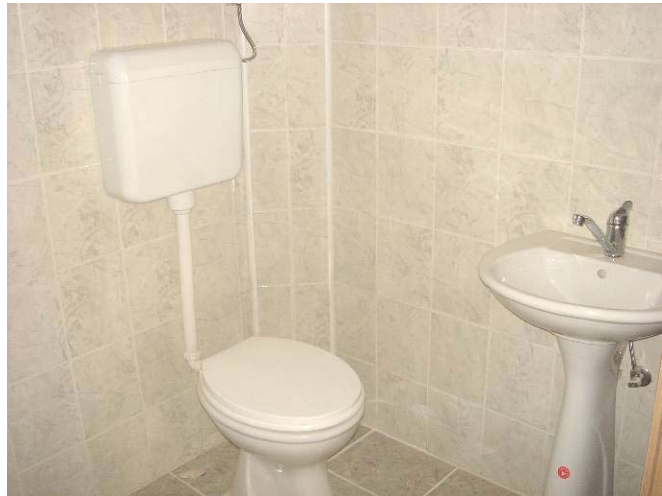
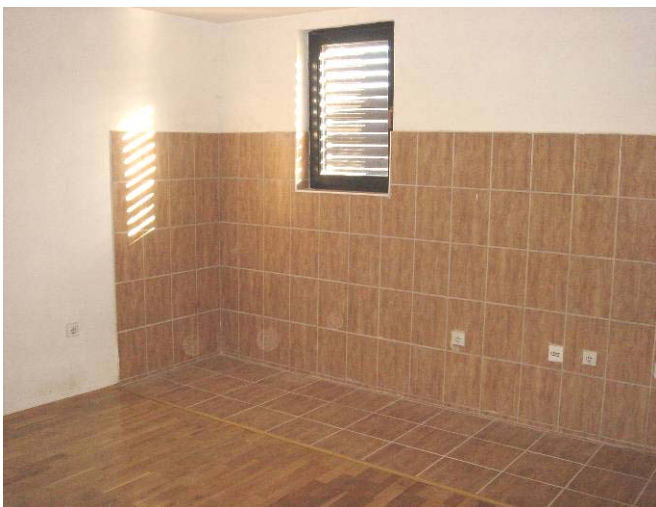
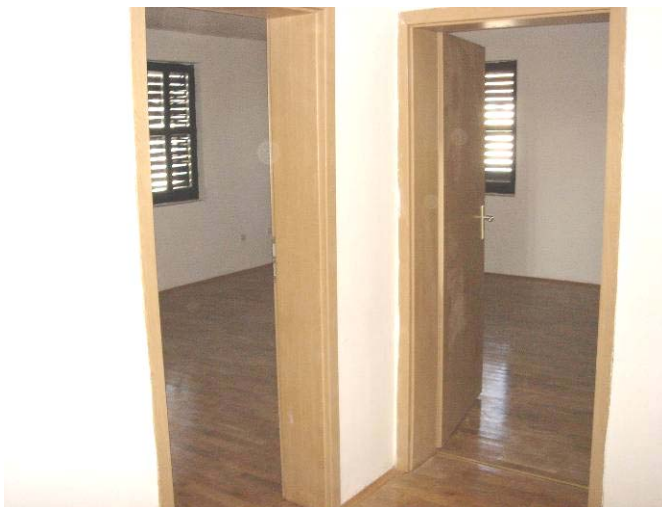
Унутрашњи изглед просторија у два стана у парохијском дому поред цркве

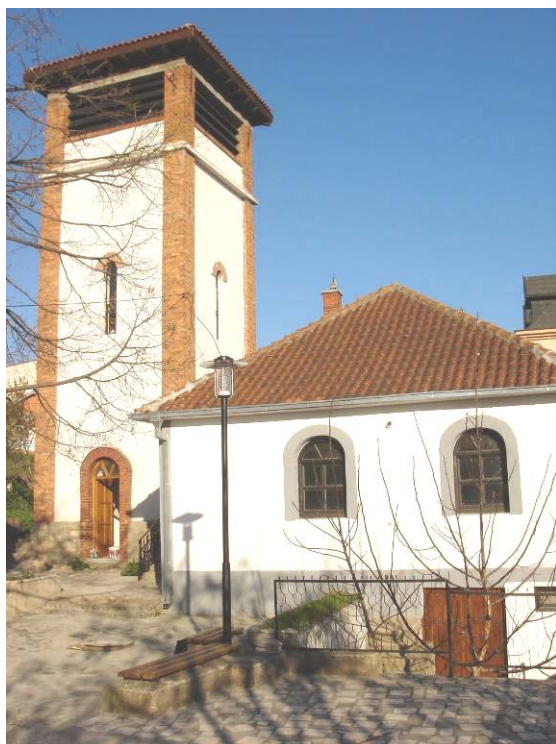
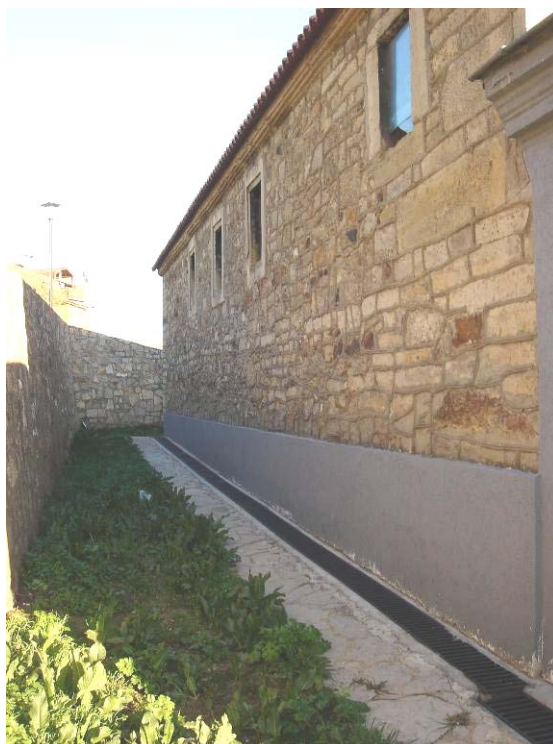
Поглед на звоник и крстионицу – десно: северни део храма према гробљу (дренажа)
