ЦРКВА СВЕТОГ ИЛИЈЕ У ВУЧИТРНУ

Црква Св.Илије у Вучитрну – пројекат обнове

3. Програми и пројекти обнове

4. Опис изведених радова:

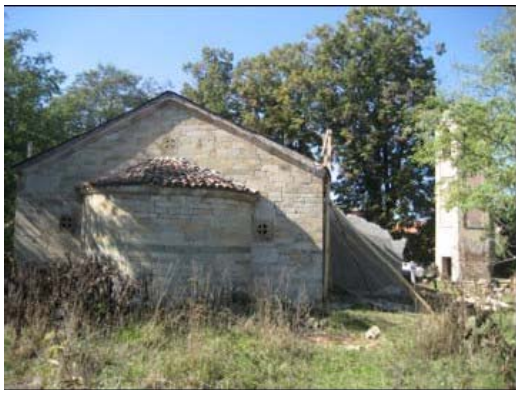
На захтев представника Техничке јединице Комисије за спровођење обнове и надзорног органа извођач радова је уклонио камене плоче које су почеле да "клизе" по крову. Утврђено је да је до клизања дошло услед неправилних слогова камених плоча као и крађе истих са крова цркве. Кров цркве је тренутно заштићен хидроизолацијом.
