ЦРКВА СВ.ЂОРЂА РУНОВИЋА У ПРИЗРЕНУ

Пројекат обнове, санације и реконструкције
цркве Св.Ђорђа Руновића

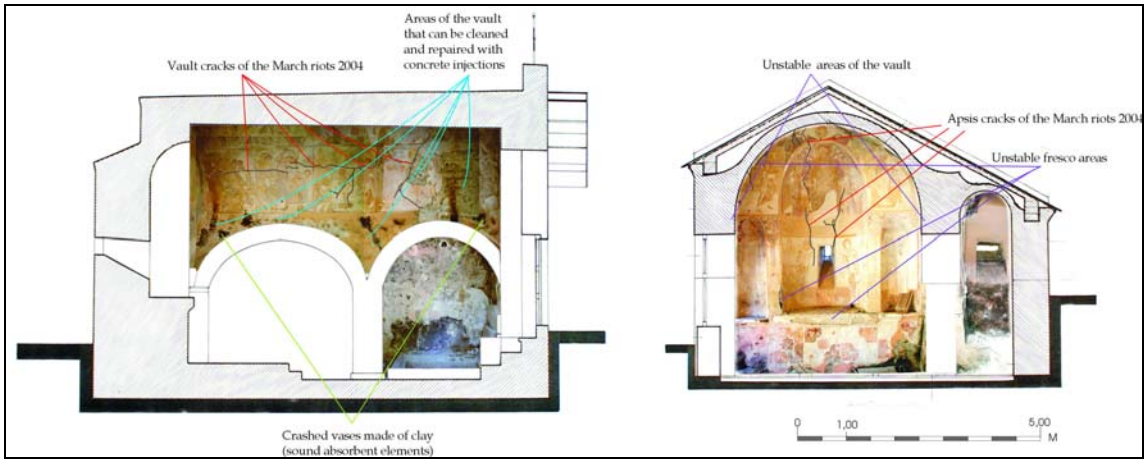
подужни и попречни пресек са описом мера заштите

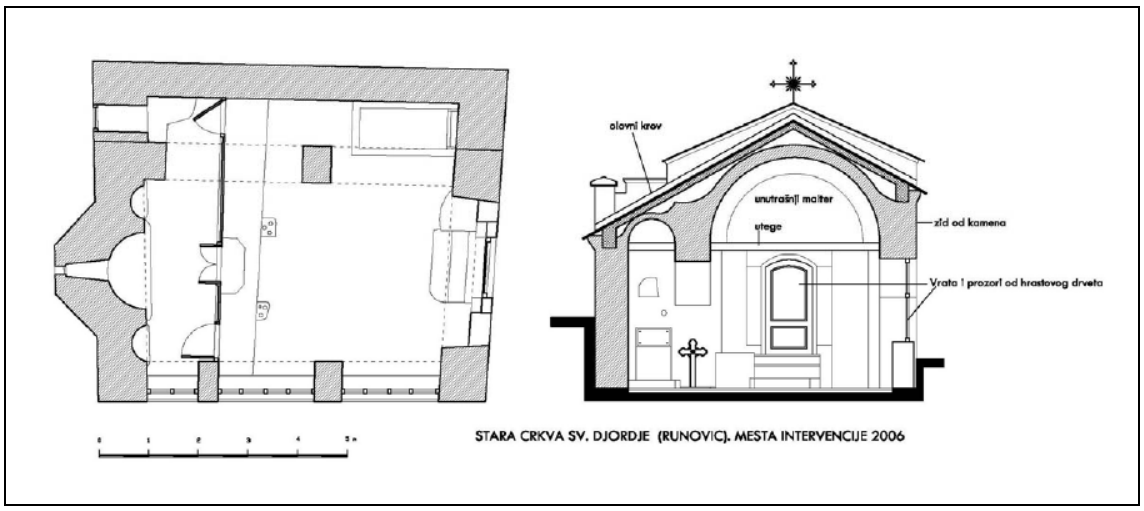
основа цркве и попречни пресек са описом мера заштите
