ЦРКВА УСПЕЊА ПРЕСВЕТЕ БОГОРОДИЦЕ У ЂАКОВИЦИ

1. Општи подаци о културном добру

3. Програми и пројекти обнове

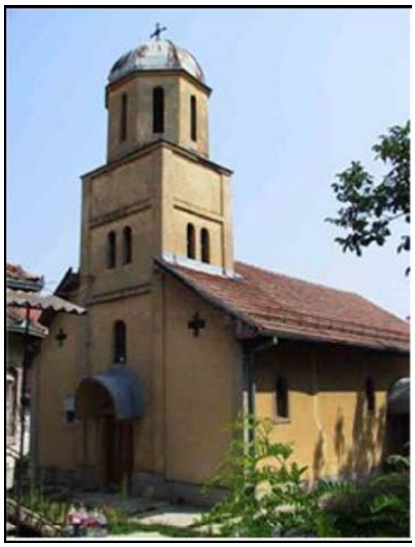
црквени комплекс – након рушења – март 2004.

У цркви се чувала вредна збирка икона и црквених предмета из XVIII - XIX века. Црква и грађевине црквеног комплекса су марта 2004. г. опљачкане, запаљене и до темеља срушене.
