ИНФОРМАЦИЈЕ О ОБЈЕКТИМА СПЦ КОЈИ СУ 15. СЕПТЕМБРА 2008. ГОД. У ПРИЗРЕНУ ПРЕДАНИ КОМИСИЈИ СВ. АРХ. СИНОДА СПЦ

Укупно 8 локација на којима је извршен процес обнове у складу са Меморандумом из 2005 год. биће предати СПЦ као власнику 15. септембра 2008. године и оспособљени за активно коришћење и насељавање.

У наставку следи преглед објеката који су обновљени уз кратке опаске о току обнове, фотографије екстеријера и ентеријера као и конкретне предлоге за сваки објекат.

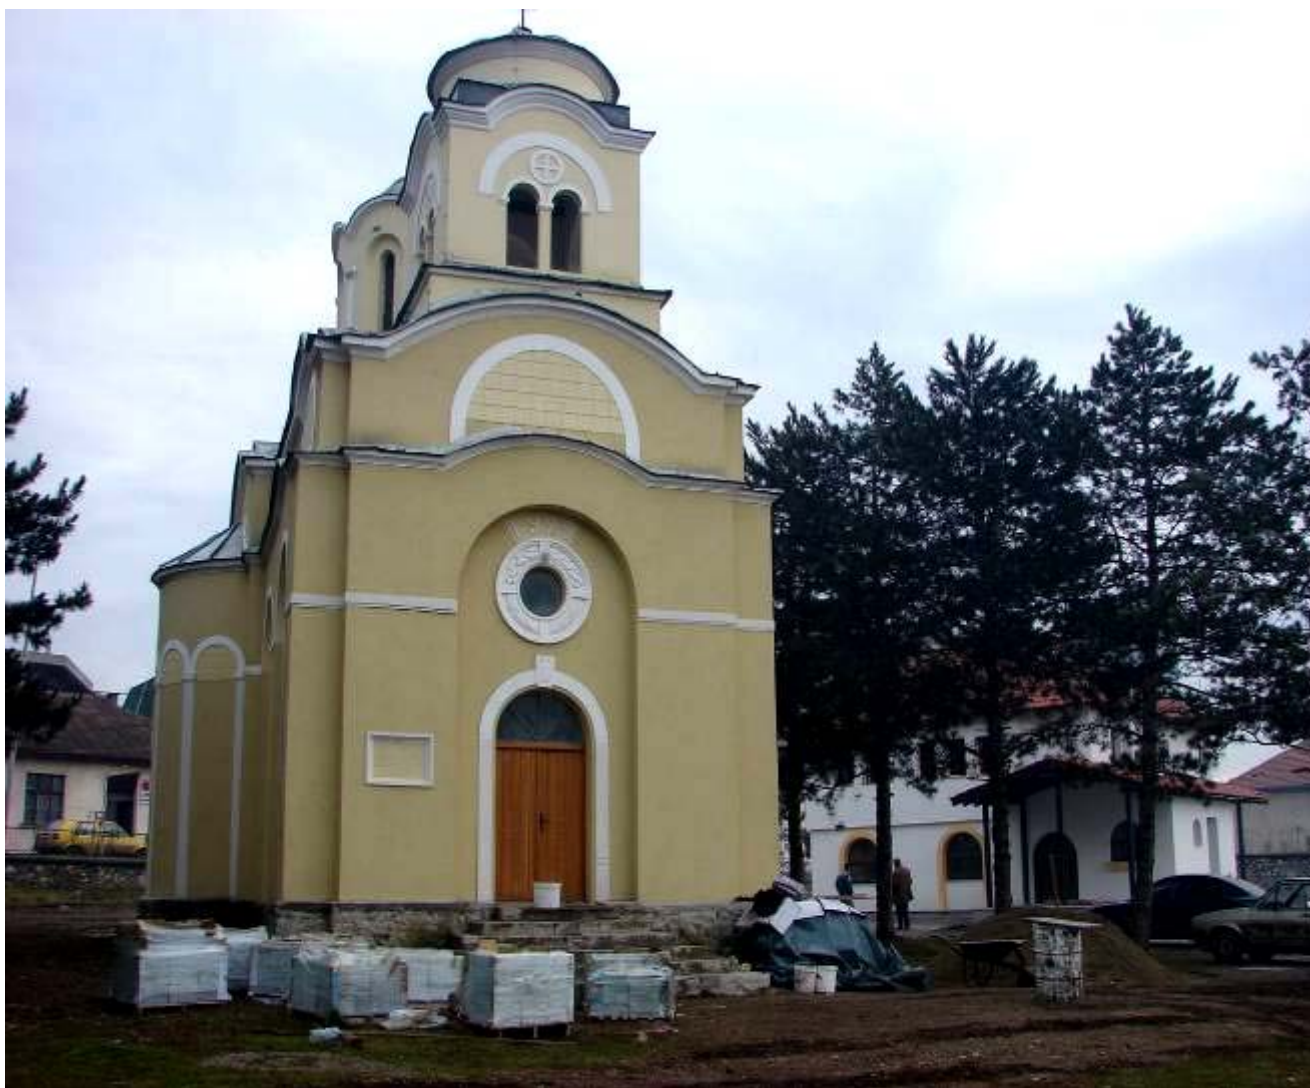
Поглед на западни део обновљеног храма, у позадини иза борова види се нови обновљени парохијски дом, јануар 2008. год.
