### **3. САБОРНА ЦРКВА СВ. ЂОРЂА, Призрен**

**Референтни бр.:** RIC 04

**Период извођења:** октобар 2007-април 2008.

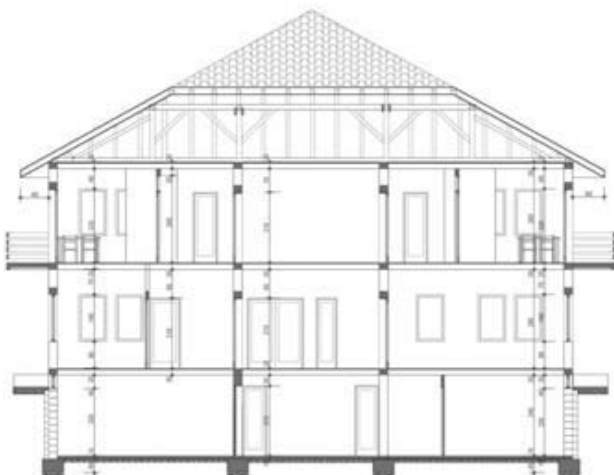
**Парохијски дом – пресек**

Темељи и конструкција новог парохијског дома су урађени од бетона. Кров је урађен од подашчане дрвене конструкције и покривен је црепом. Зидови су изграђени од гитер блокова и биће омалтерисани и окречени. Столарија је од дрвета. Подови ће бити обложени керамичким плочицама и паркетом. Објекат ће имати електричне инсталације, водовод, канализацију и централно грејање. Према програму, радови ће бити завршени крајем пролећа 2008.год.

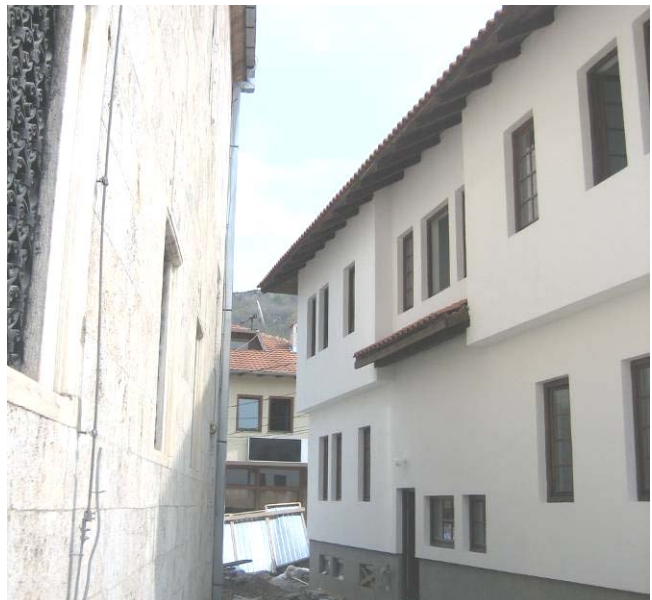
**Десно: изглед парохијског дома са северне стране**

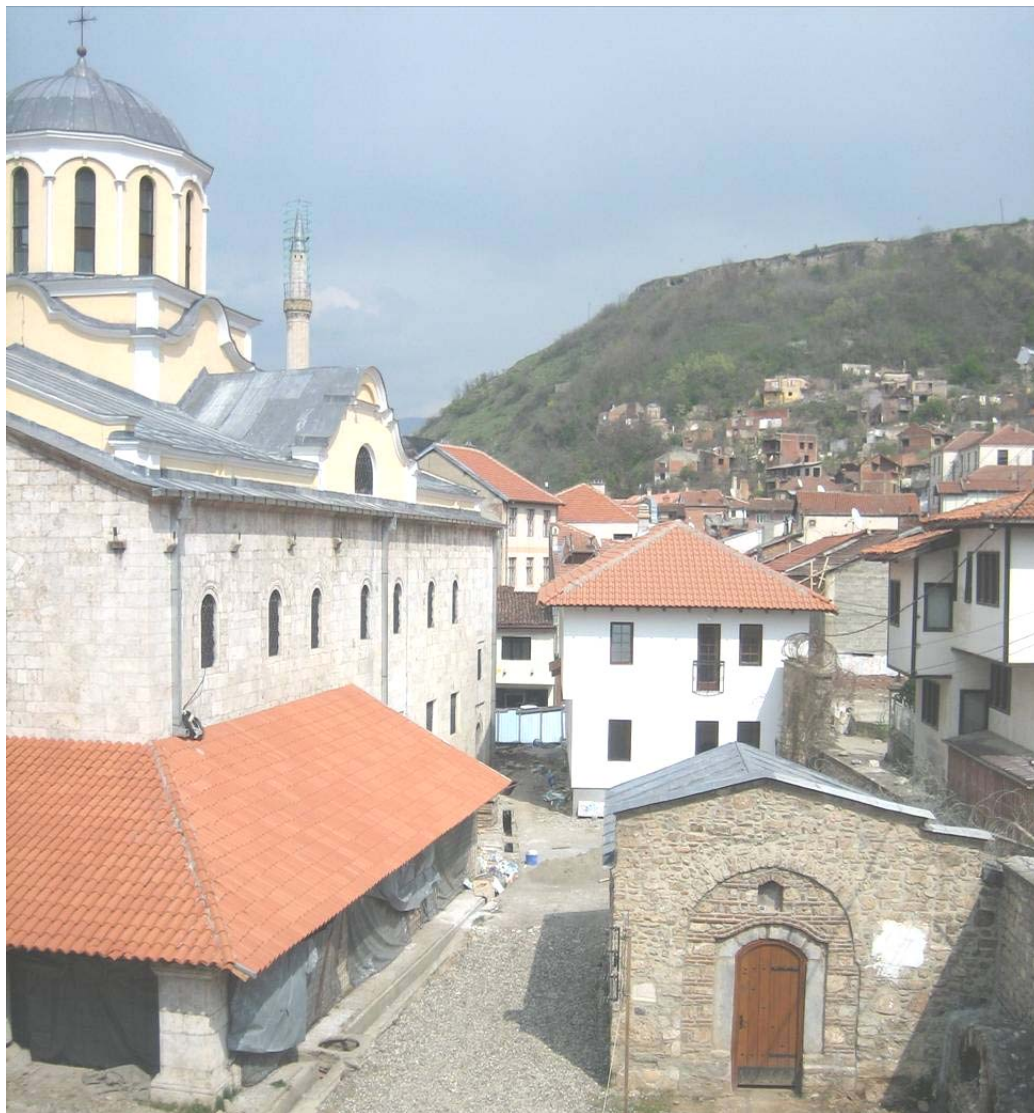
**Садaшњи изглед западног дела комплекса са обновљеним храмом Св. Ђорђа, малом црквом св. Ђорђа (Руновића) и новим парохијским домом у позадини**

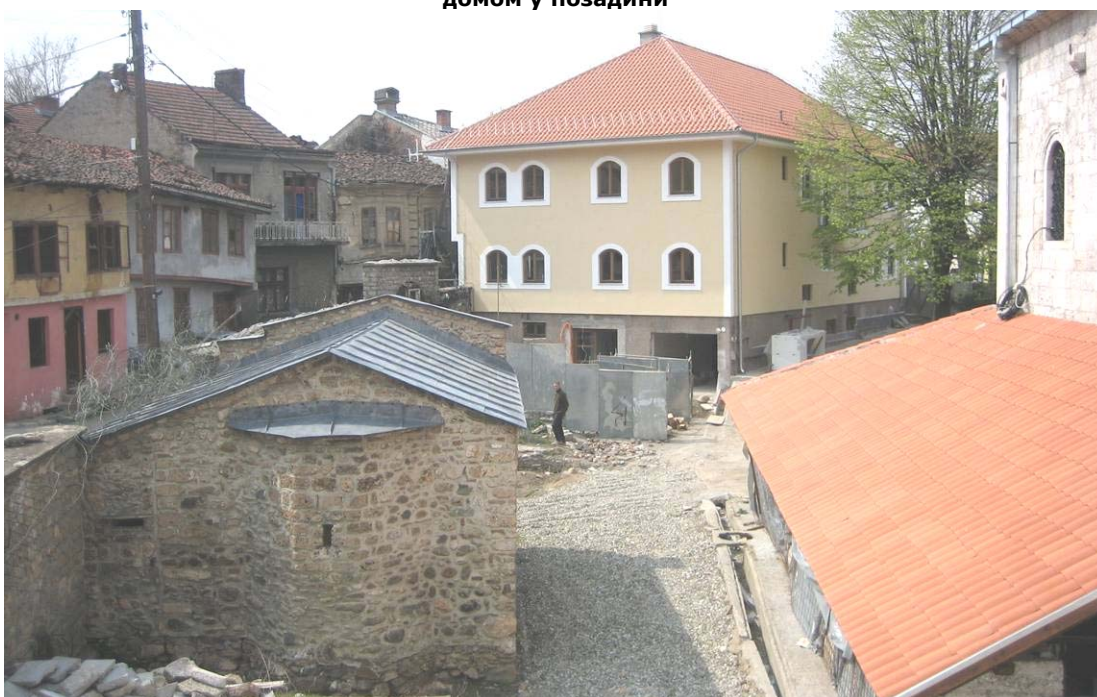
**Поглед на западни део комплекса са храмом Св. Ђорђа десно, малом Руновићевом црквом и обновљеним Епископским двором. У завршној фази двориште ће бити детаљно уређено**
