6. ЦРКВА СВ. ИЛИЈЕ, Вучитрн

Референтни бр.: RIC 08

Извођач: Украс (Звечан)

Период извођења: новембар 2007- април 2008

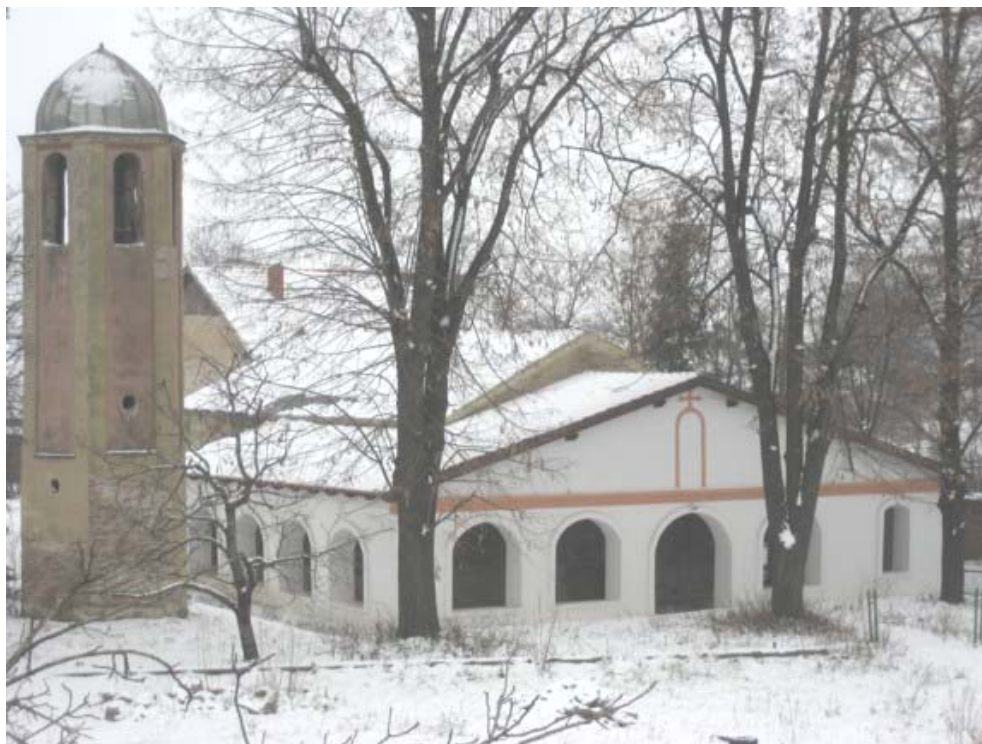
Црква св. Илије у Вучитрну (јануар 2008)

Црква Св. Илије је била тешко оштећена у марту 2004. Црква је обнављана у две фазе. У заштитној интервенцији 2005. изграђен је привремени кров са циљем да се заштити објекат и зидно сликарство унутар објекта. У другој фази, 2006. потпуно је обновљен кров и припрата. У току 2007. непредвиђени недостатак у пројекту везан за фиксирање камених кровних плоча је привремено решен новом заштитном интервенцијом, са циљем да се избегне продирање воде у цркву. Коначно пројектно решење за кров је предвиђено у програму за 2008 када ће бити постављене нове камене плоче на кров цркве.

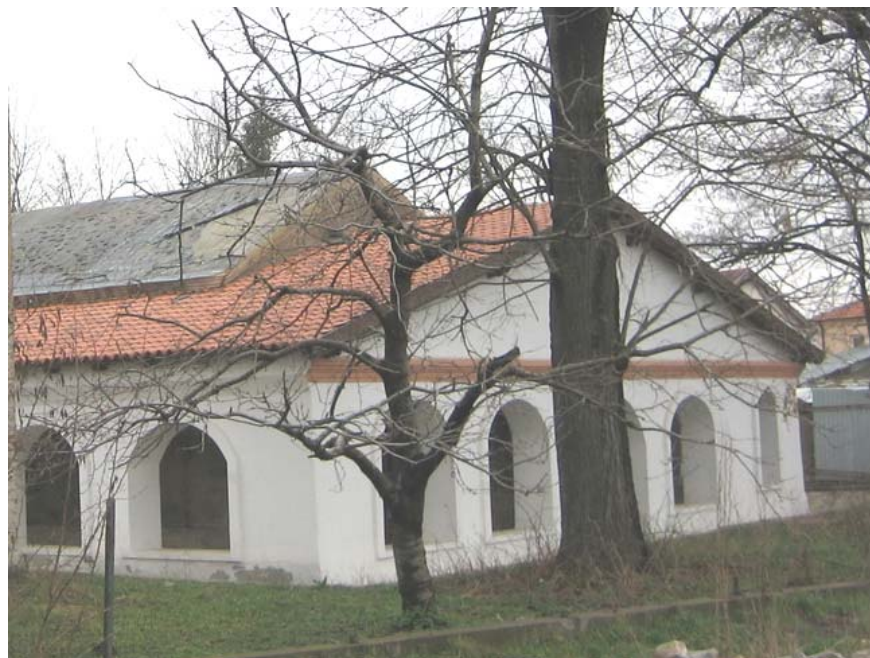
Због недовољно учвршћених кровних камених плоча КСО је наредио да се наново уради кровни покривач и да се нове плоче правилно учврсте. Припрата је покривена црепом.

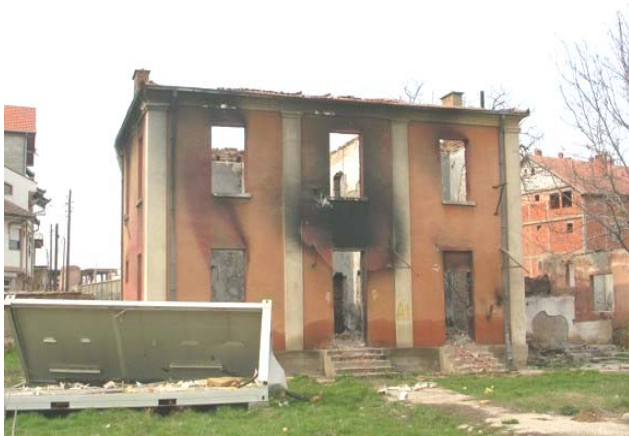
Парохијски дом након уништења

Парохијски дом цркве Св. Илије је тешко оштећен 2004. године, а због рушења крова био је изложен и даљим оштећењима. Само су пуни обимни зидови остали у релативно добром стању. Након чишћења оштећених материјала на објекту, зидови су обновљени и консолидовани. Изграђене су нове бетонске плоче, нова дрвена кровна конструкција покривена је црепом на време, чиме се омогућио наставак унутрашњих радова у току зимског периода. Унутар објекта изграђени су нови преградни зидови од цигала. Постојећи и нови зидови биће омалтерисани и након сушења окречени. За подове је предвиђено да буду обложени керамичким плочицама или хрстовим паркетом. Столарија је рађена од хрстовине.

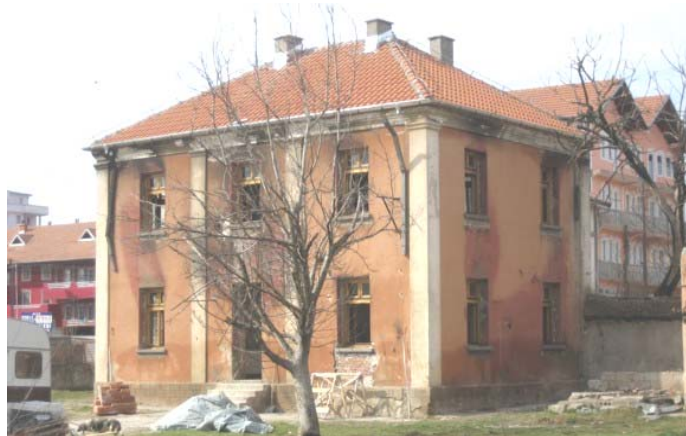
Парохијски дом у току обнове

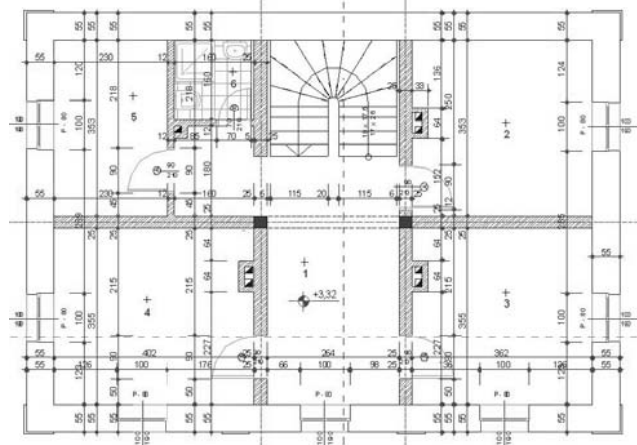
Тлоцрт приземља и првог спрата парохијског дома чија је обнова предвиђена да буде комплетирана у току 2008. године
