ИНФОРМАЦИЈЕ О ОБЈЕКТИМА СПЦ КОЈИ СУ 15. СЕПТЕМБРА 2008. ГОД. У ПРИЗРЕНУ ПРЕДАНИ КОМИСИЈИ СВ. АРХ. СИНОДА СПЦ

Укупно 8 локација на којима је извршен процес обнове у складу са Меморандумом из 2005 год. биће предати СПЦ као власнику 15. септембра 2008. године и оспособљени за активно коришћење и насељавање.

У наставку следи преглед објеката који су обновљени уз кратке опаске о току обнове, фотографије екстеријера и ентеријера као и конкретне предлоге за сваки објекат.

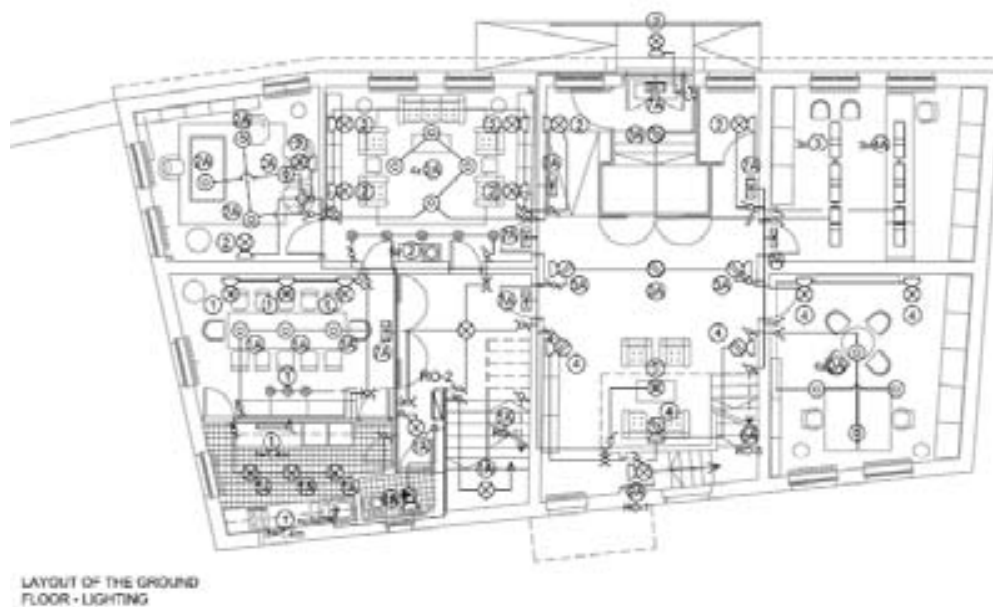
Тлоцрт приземља и првог спрата зграде Епископије. У поткровљу је такође направљено неколико соба

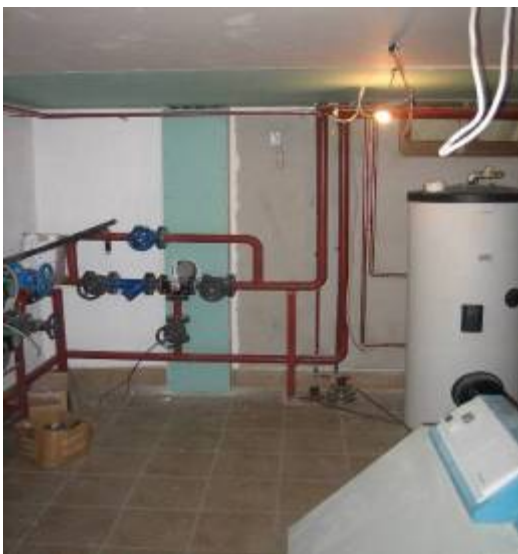
Инсталације у подруму

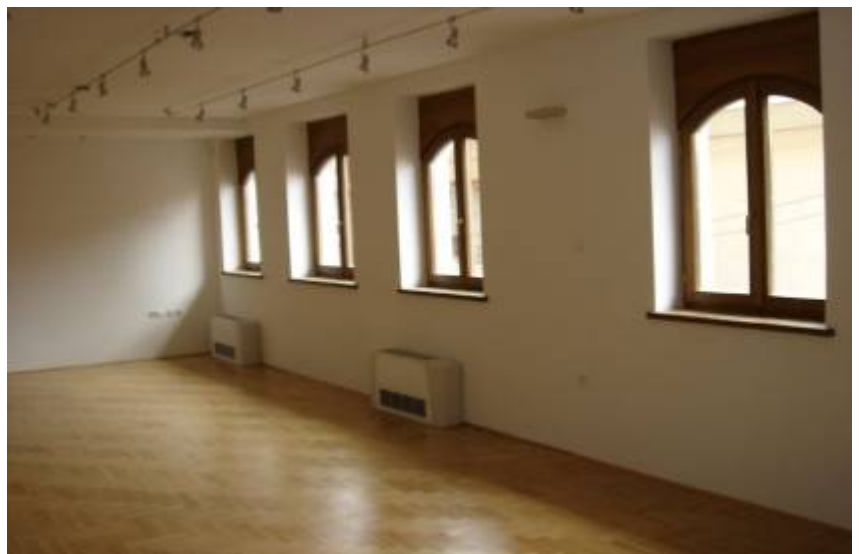
Велика сала на спрату

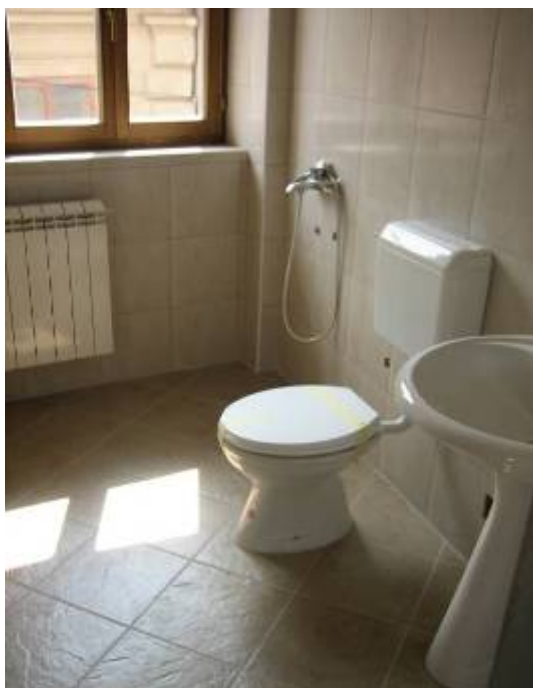
Санитарне инсталације

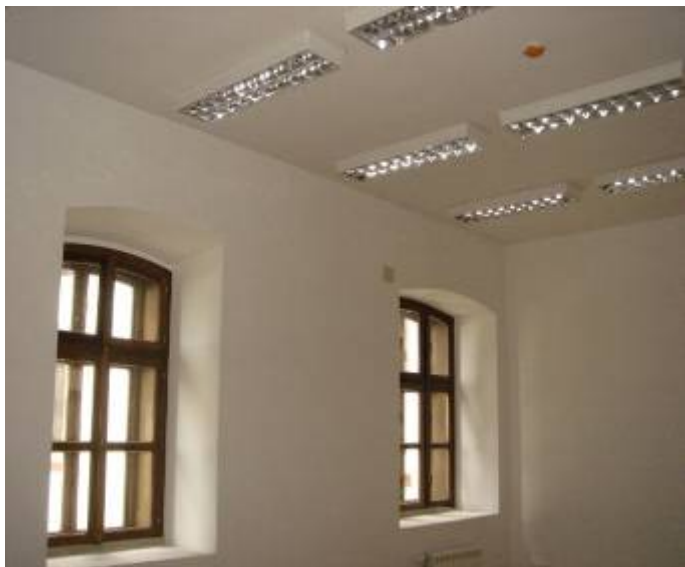
Унутрашњост зграде Богословије

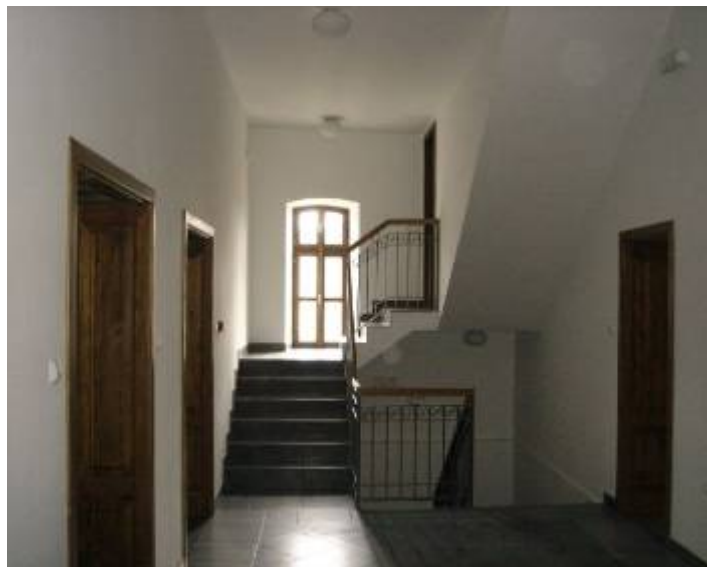
Први спрат зграде Богословије

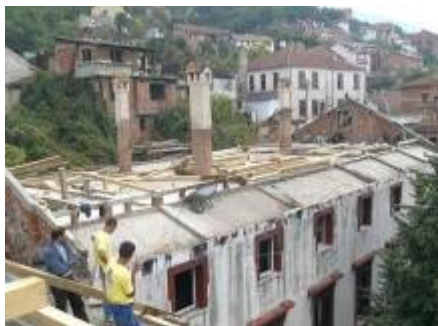
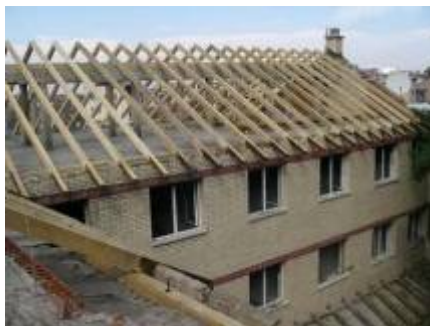
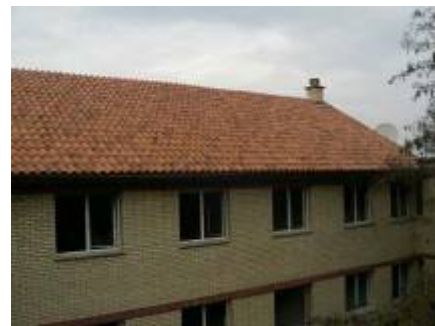
Зграде деканата и интерната су два спојена објекта. Пројекат обнове кровова је обухваћен једним уговором због положаја тј. повезаности ових зграда. Због доброг стања првобитне бетонске конструкције кров је обновљен на постојећим носећим елементима после ојачавања серклажом.

Покривање зграде интерната и деканата – јесен 2007. Радови на интернату и деканату су предвиђени за период 2008-2009 годину

Кровна конструкција је урађена од чамових греда и рогова, подашчана је и обложена хидроизолацијом. Кров је покривен црепом причвршћеним за летве. Интервенција је успешно завршена крајем 2007. пре почетка зиме.

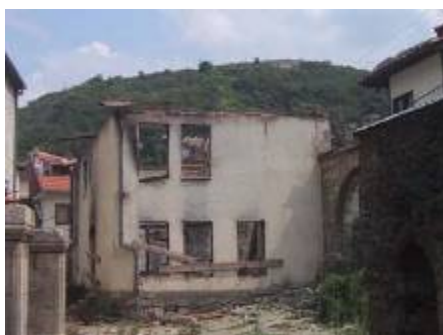
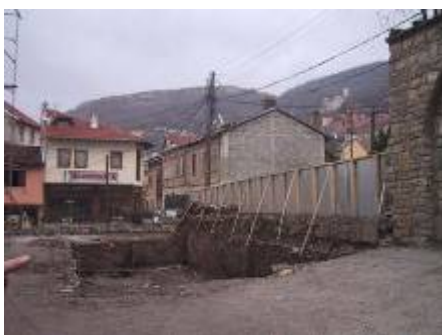
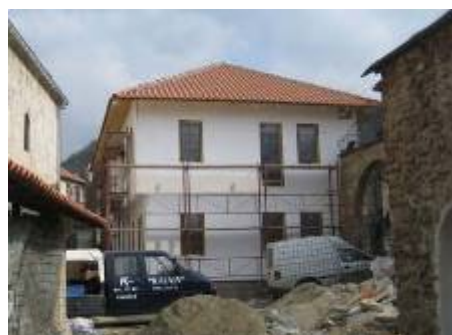
Преглед обнове парохијског дома. Због слабог квалитета преосталих зидова они су порушени и објекат је потпуно наново изграђен према пројекту Завода за заштиту споменика културе Србије

Темељи и конструкција новог парохијског дома су урађени од бетона. Кров је урађен од подашчане дрвене конструкције и покривен је црепом. Зидови су изграђени од гитер блокова и биће омалтерисани и окречени. Столарија је од дрвета. Подови ће бити обложени керамичким плочицама и паркетом. Објекат поседује електричне инсталације, водовод, канализацију и централно грејање.

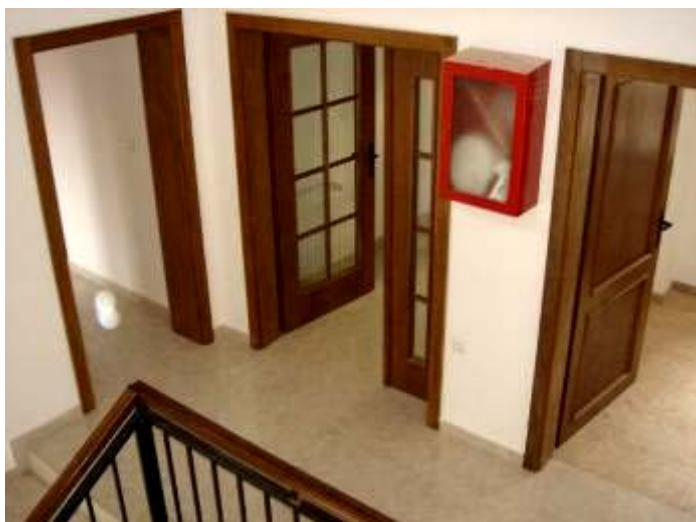
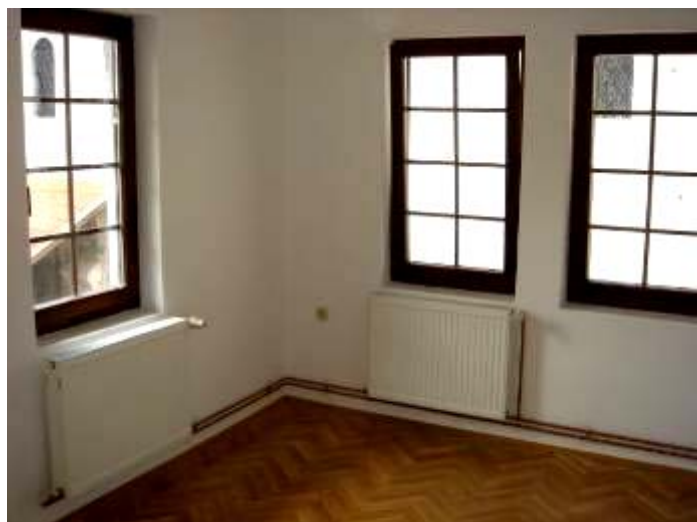
Унутрашњост парохијског дома у Призрену

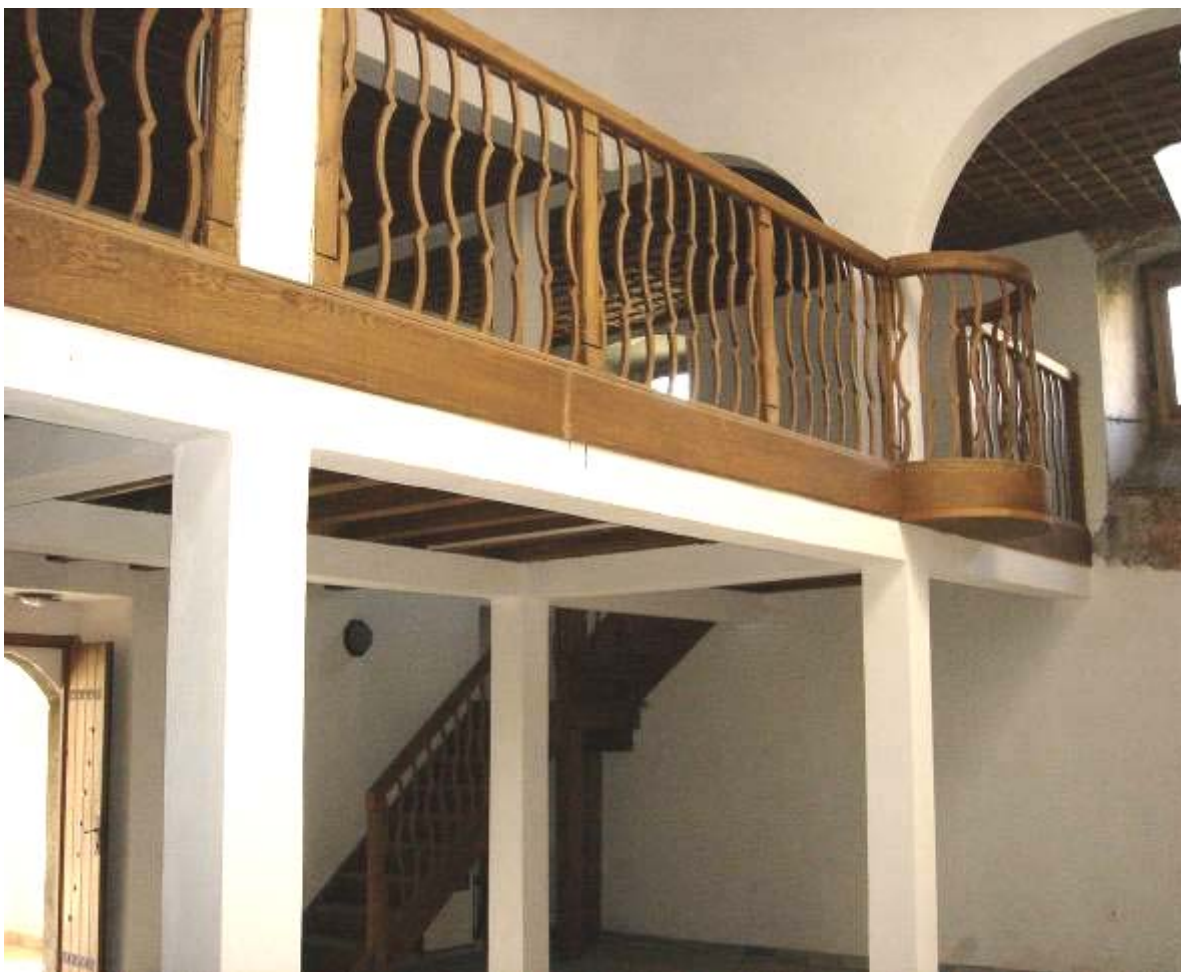
Унутрашњост храма Св. Николе – западна галерија, април 2008.

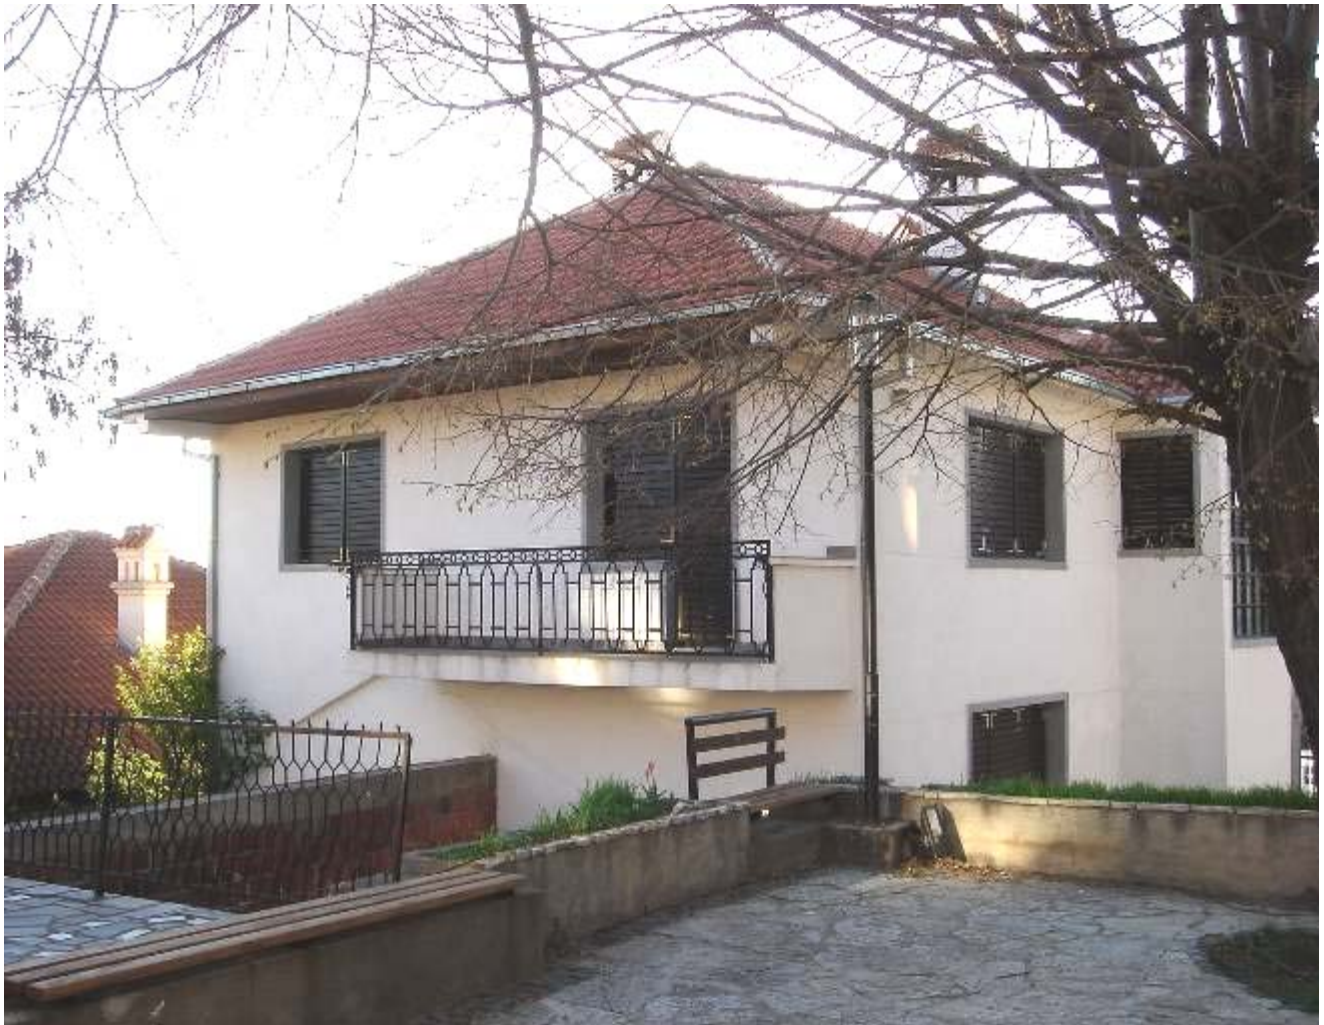
Завршени парохијски дом, почетак априла 2008. године.

Парохијски дом је зграда са приземљем и првим спратом у оквиру које се налазе два свештеничка стана од преко 100 квадрата. Реч је о веома квалитетном стамбеном простору који је у потпуности реконструисан и обновљен и једино престаје постављање намештаја.

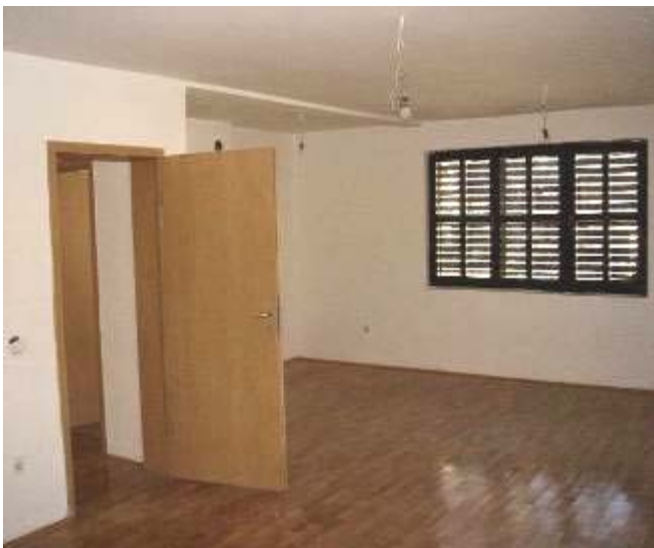
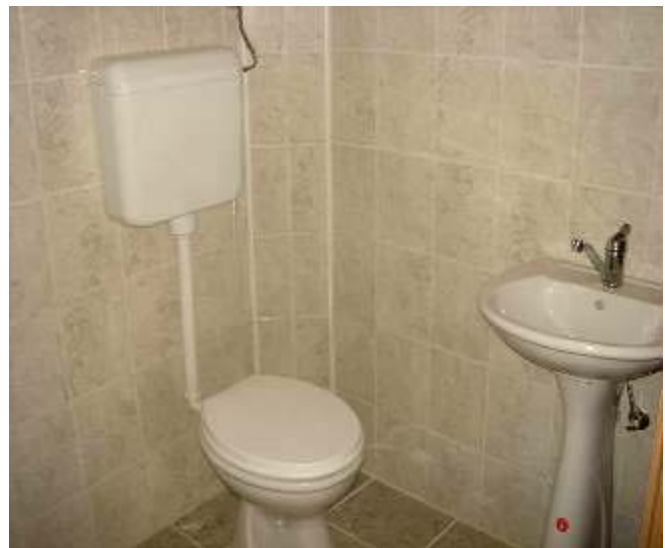
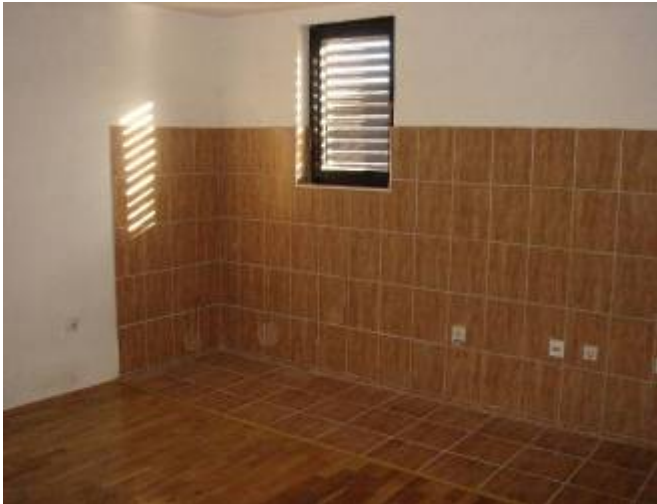
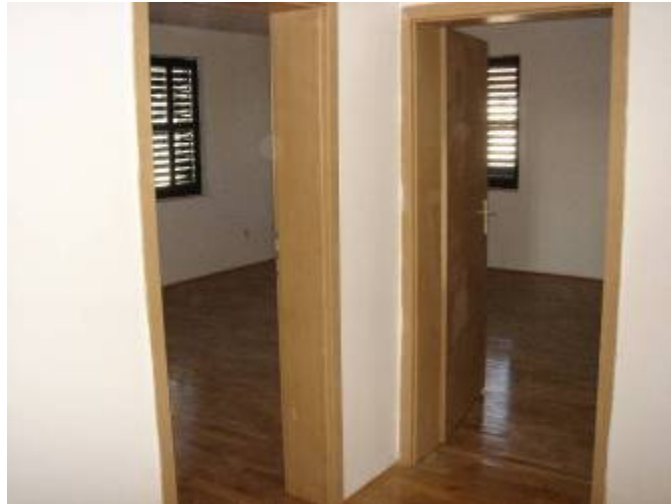
Унутрашњи изглед просторија у два стана у парохијском дому поред цркве

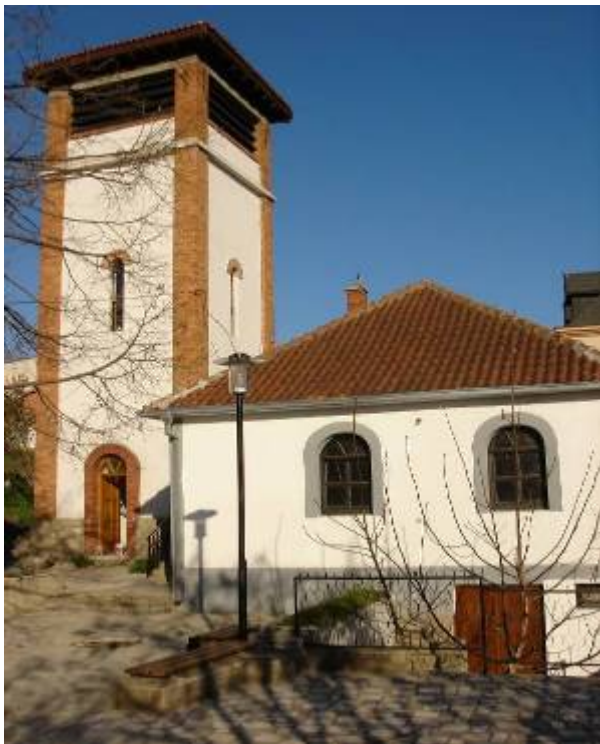
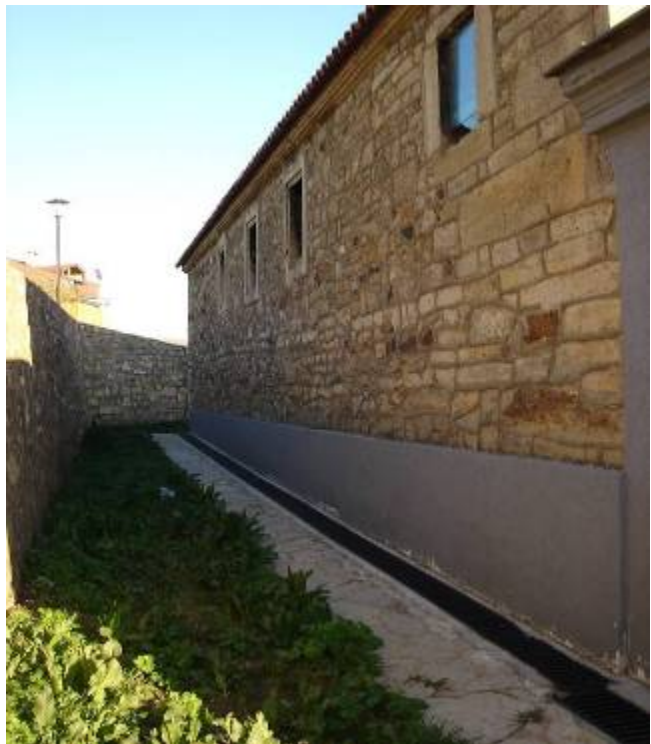
Поглед на звоник и крстионицу – десно: северни део храма према гробљу (дренажа)

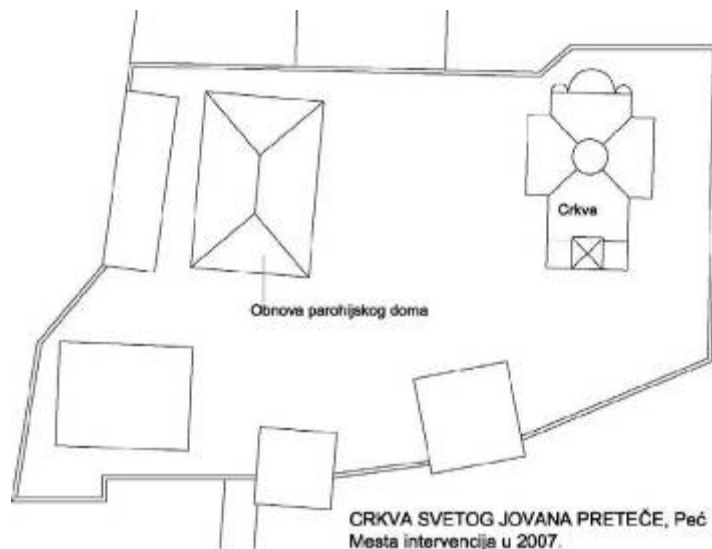
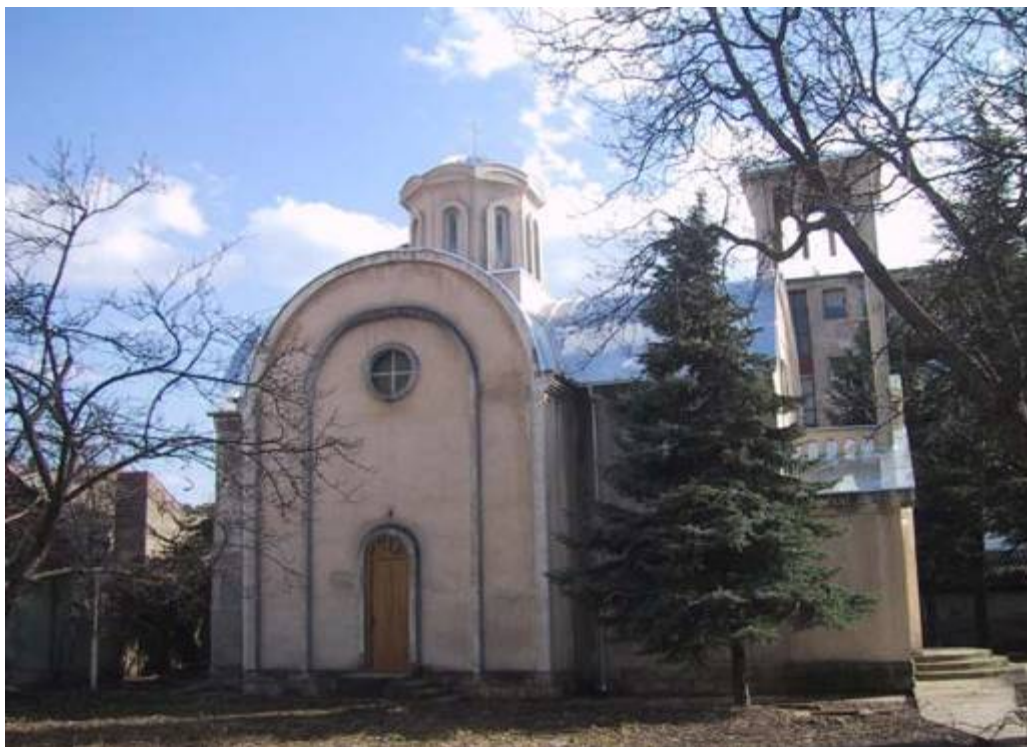
Храм св. Јована Претече у Пећи, северна фасада

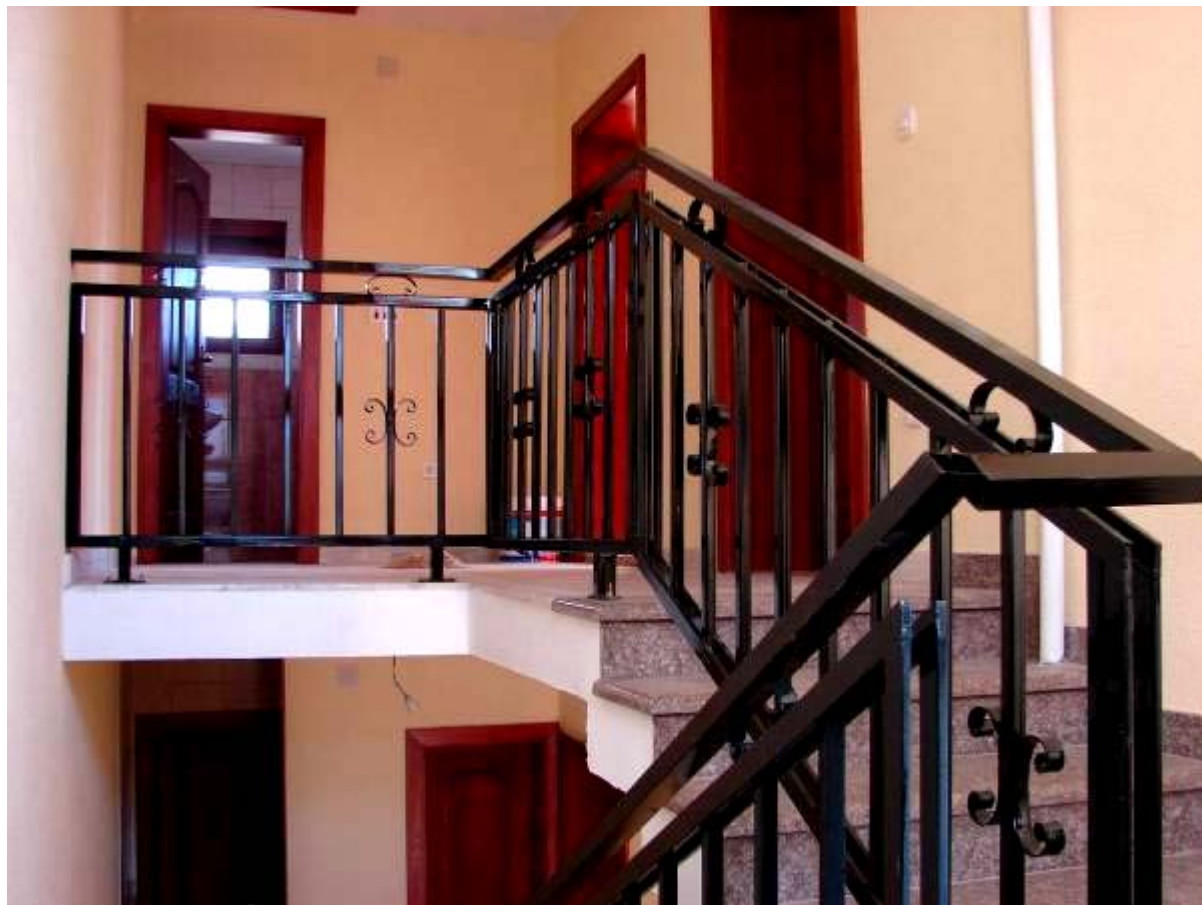
Унутрашњост парохијског дома у Пећи.

Парохијски дом се састоји од две спојене куће. Иако са озбиљним оштећењима, главна конструкција је остала у доста добром стању тако да је штета успешно санирана.

После чишћења објекта и демонтаже оштећених елемената, изграђена је нова дрвена кровна конструкција преко постојећих зидова и покривена је црепом.

Интервенција унутар објекта се састојала од поновног малтерисања и кречења зидова и плафона, уградње дрвене столарије, облагања подова мермером и керамичким плочицама и инсталирања нових електричних, водоводних канализационих и инсталација за грејање. Облагањем подова храстовим паркетом биће завршена унутрашња обнова. Споља, фасада је обновљена и поново офарбана.

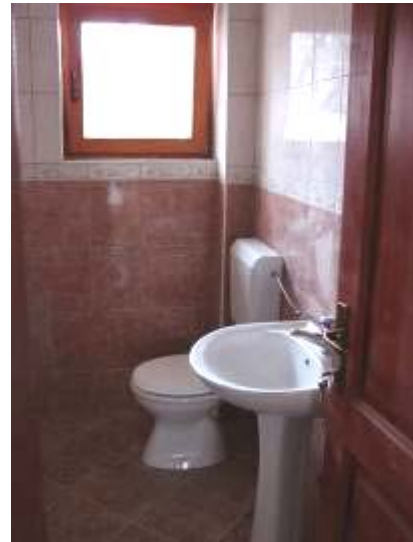
Санитарне инсталације

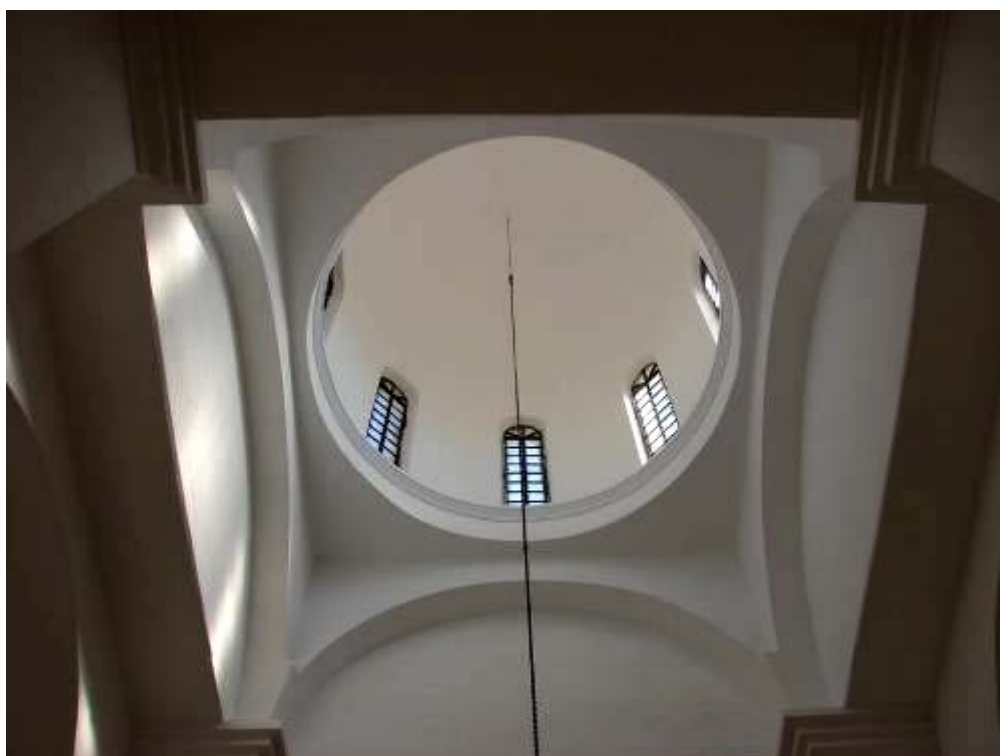
Унутрашњост обновљеног храма, поглед према куполи

Унутар цркве, зидови су комплетно очишћени, санирани и окречени. Према пројекту под је од мермера у две боје, са розетом испод куполе.

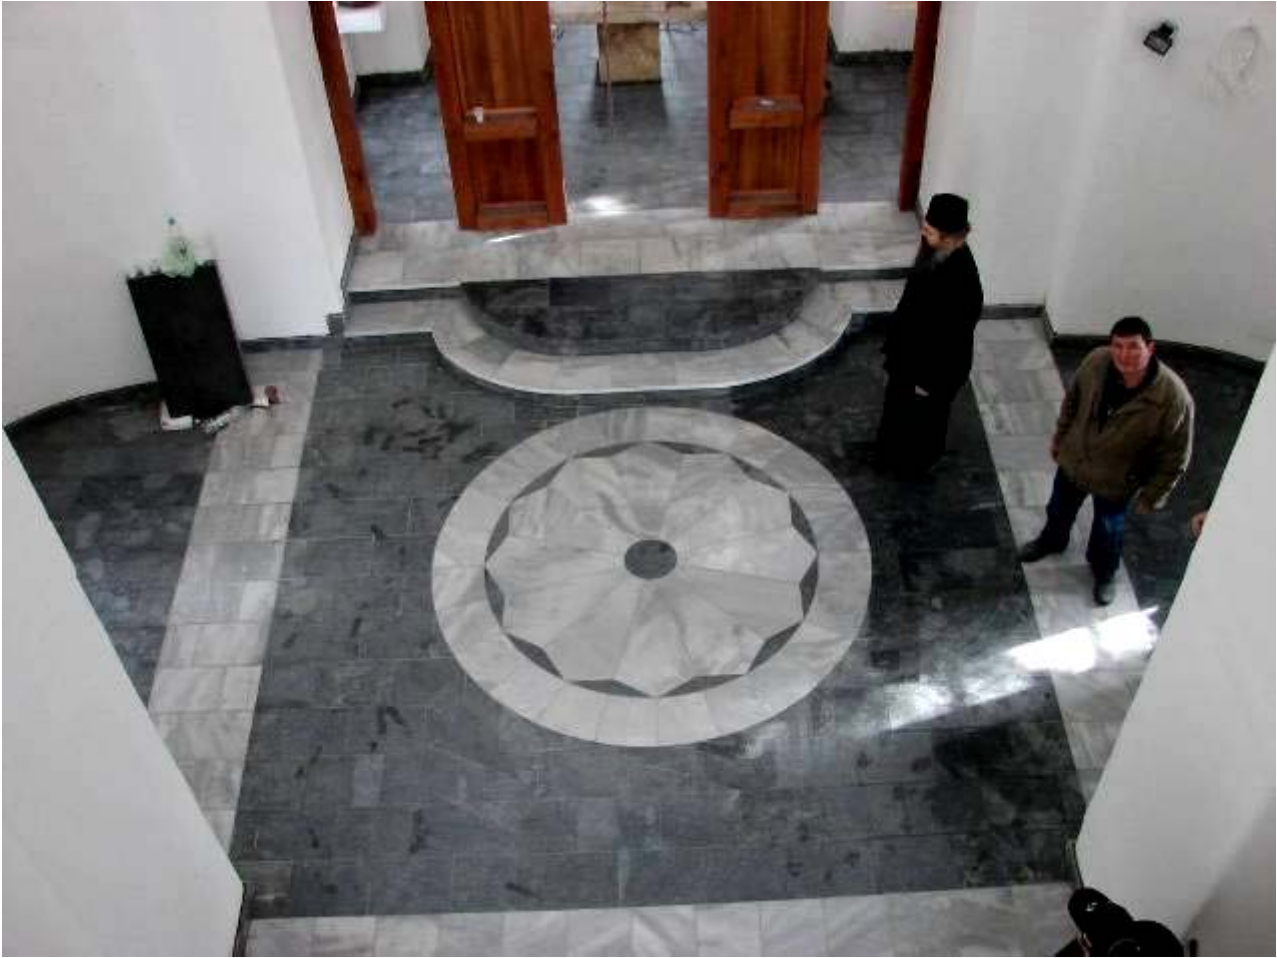
Унутрашњост храма, нови мермерни под и привремена олтарска преграда

Нови привремени рам иконостаса је постављен а израђен је на основу остатака оригиналног иконостаса. Оштећено степениште звоника је замењено новим степеништем од храстовог дрвета. Споља, кров је обновљен новим оловним таблама свуда где је било оштећења. Објекат је обезбеђен громобранском инсталацијом. Обимни дренажни канал је израђен око цркве. Цеви хидрантског система окружују цркву и парохијски дом, а чека се захтевана дозвола за прикључивање на градску мрежу. Сва ископавања на градилишту су пажљиво надгледана од археолога КСО.

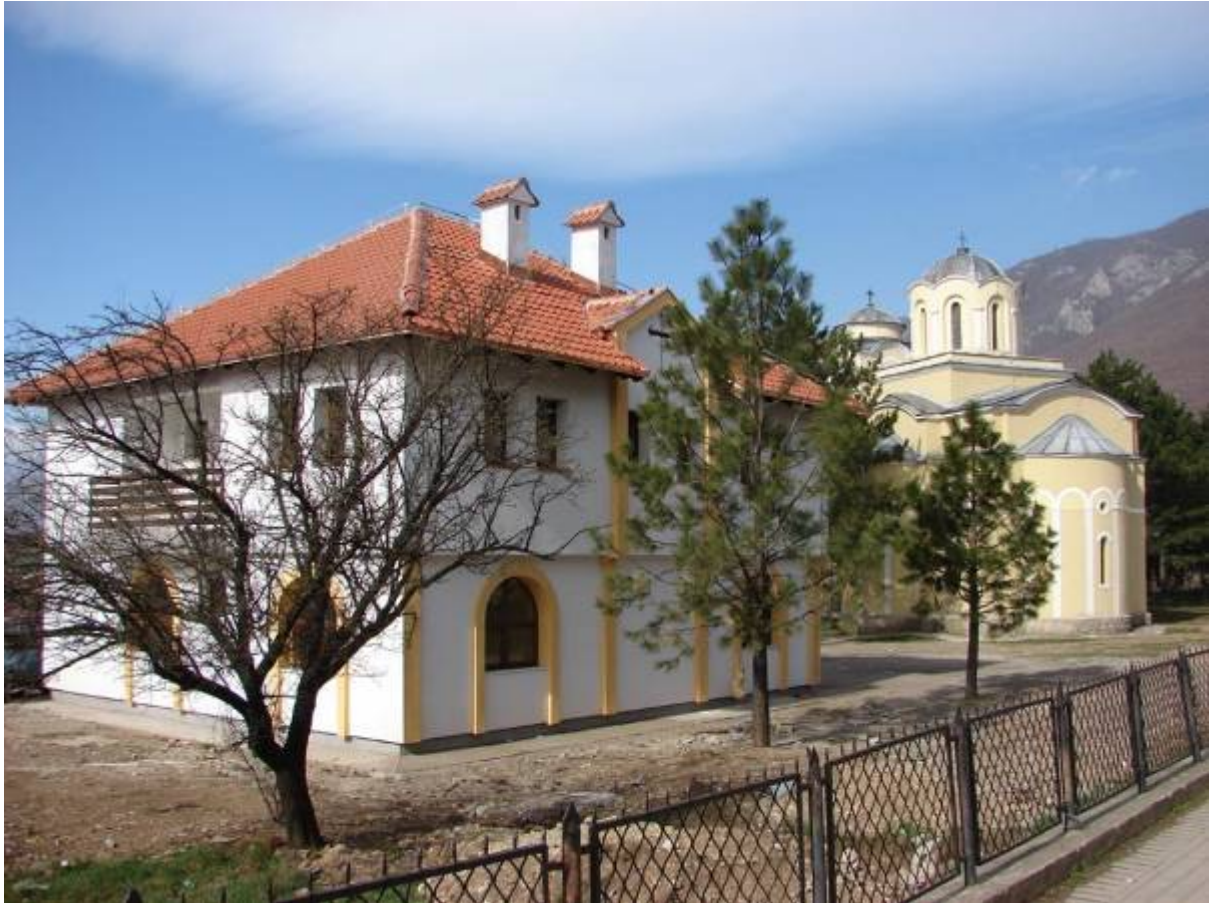
Изглед новог парохијског дома у Истоку, април 2008

Парохијски дом је у потпуности обновљен задржавањем оригиналних зидова и конструкције, због тога што су били у релативно добром стању. Изграђена је нова кровна конструкција и покривена је црепом. Зидови су поново омалтерисани и окречени, постављена је нова столарија, подови су обложени керамичким плочицама и паркетом. Кућа је опремљена новим водоводним, канализационим, електричним и инсталацијама за грејање као и савременим осветљењем.

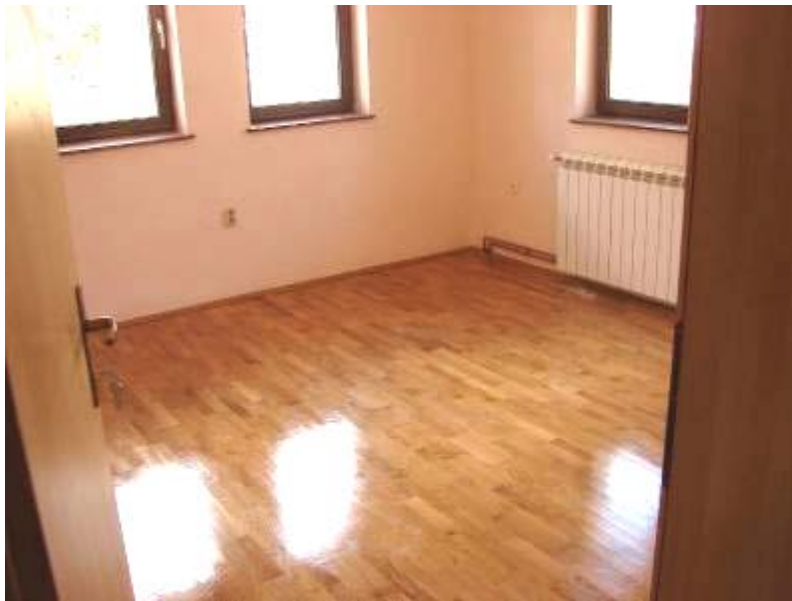
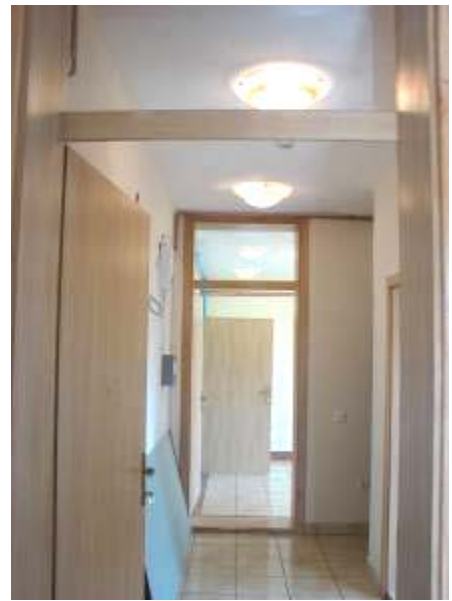
Унутрашњост парохијског дома у Истоку

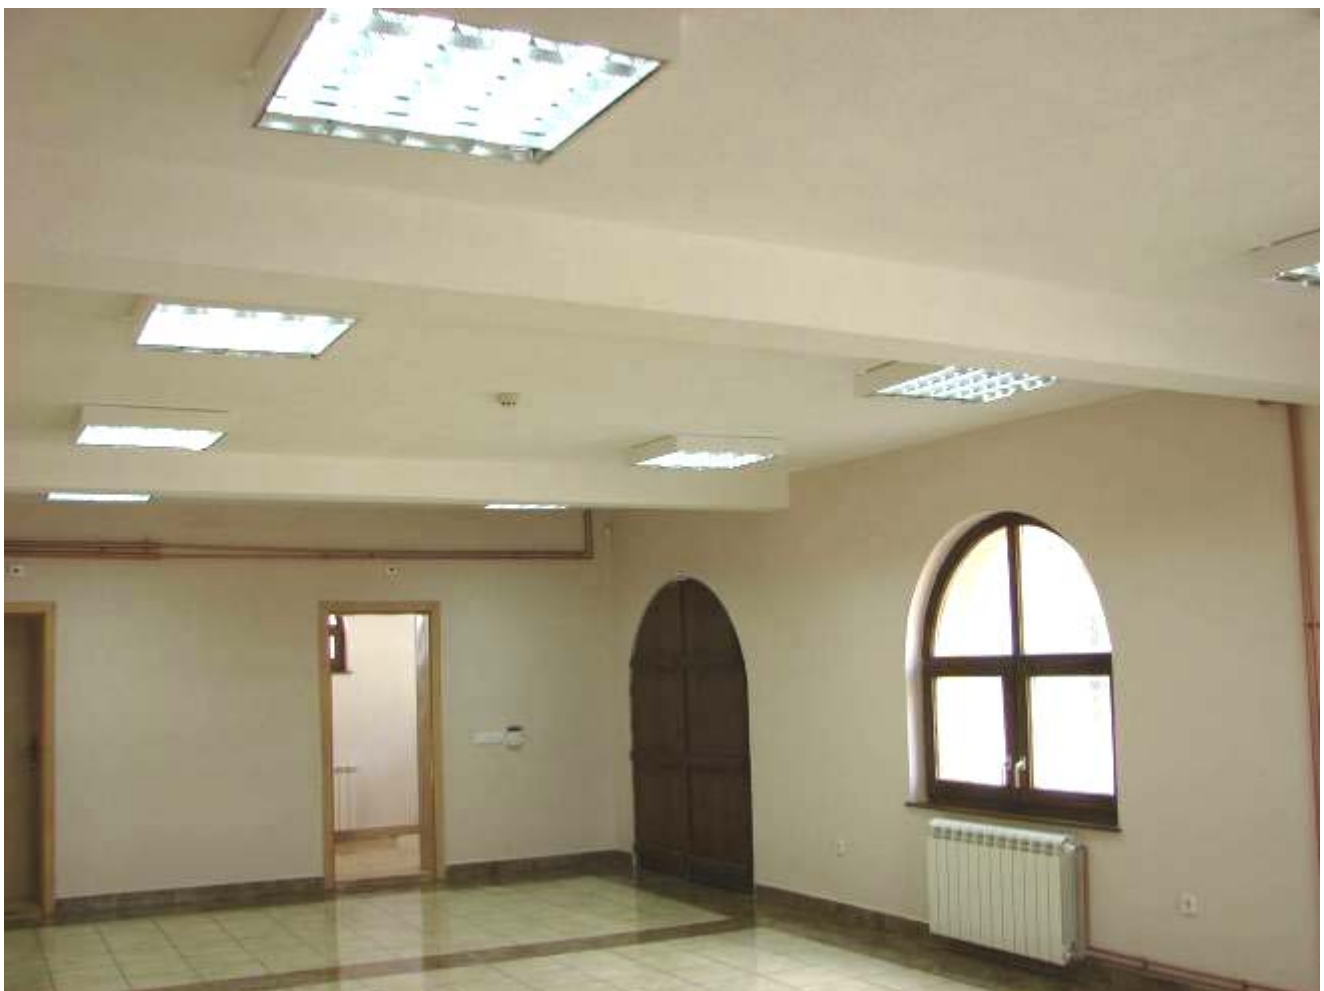
Сала обновљеног парохијског дома у Истоку, март 2008

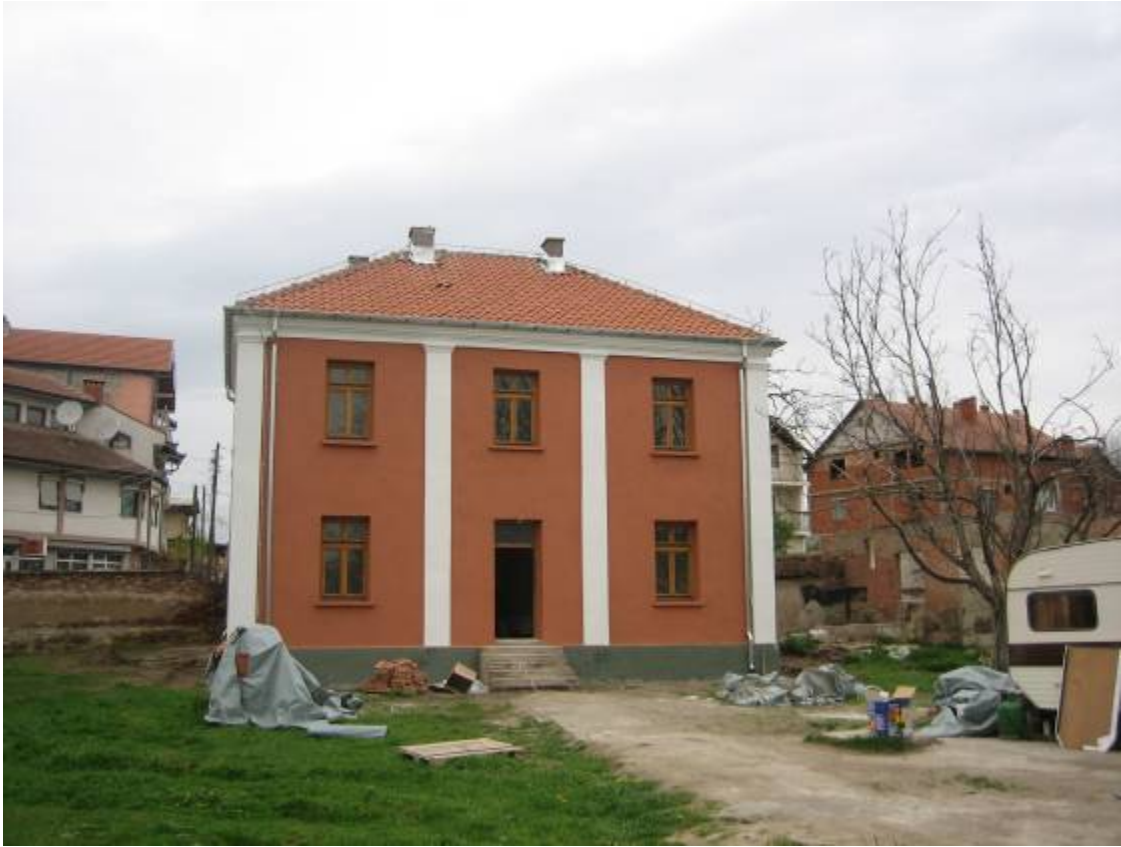
Изглед парохијског дома у Вучитрну у априлу 2008. год.

У међувремену је у првој половини 2008. године завршена обнова парохијског дома поред цркве у Вучитрну.

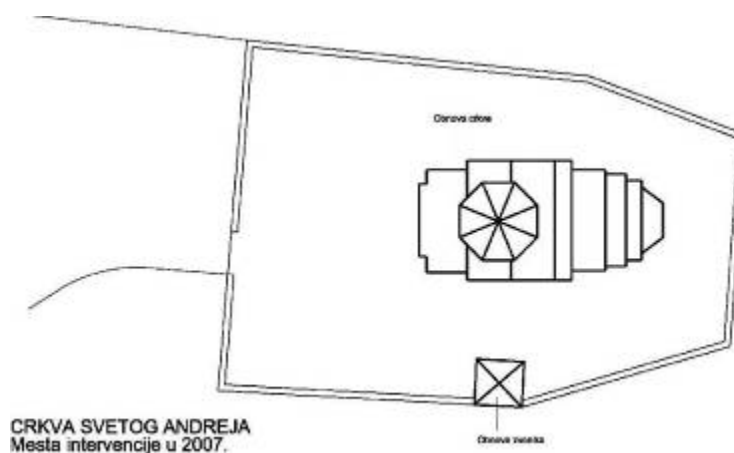
Изглед цркве Св. Апостола Андреја након друге фазе обнове крајем 2007. год.

Детаљна обнова цркве је почела у лето 2007. и састојала се од унутрашњих и спољашњих поправки. До краја године већи део радова у цркви је завршен. Друга интервенција обухвата **обнову звоника** и она је започета у касну јесен 2007. год. Радови на звонику је предвиђено да буду завршени у току 2008. када ће бити комплетирани и унутрашњи радови у цркви.
